## **HOONE ENERGIAAUDITI ARUANNE**

### **3-KORRUSELINE 24- KORTERIGA PANEELELAMU**

EPT 11  
Paikus  
Paikuse vald  
Pärnu maakond

Auditeerimise aeg: 14.-20.02.2010

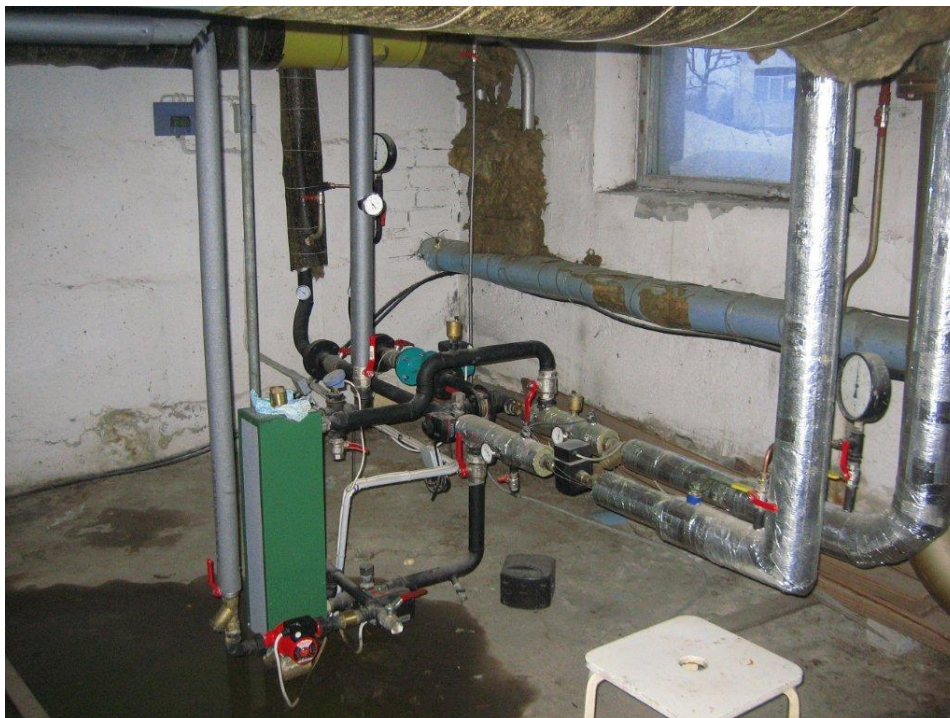
Hoone soojasõlm. Sõltuv ühendus.

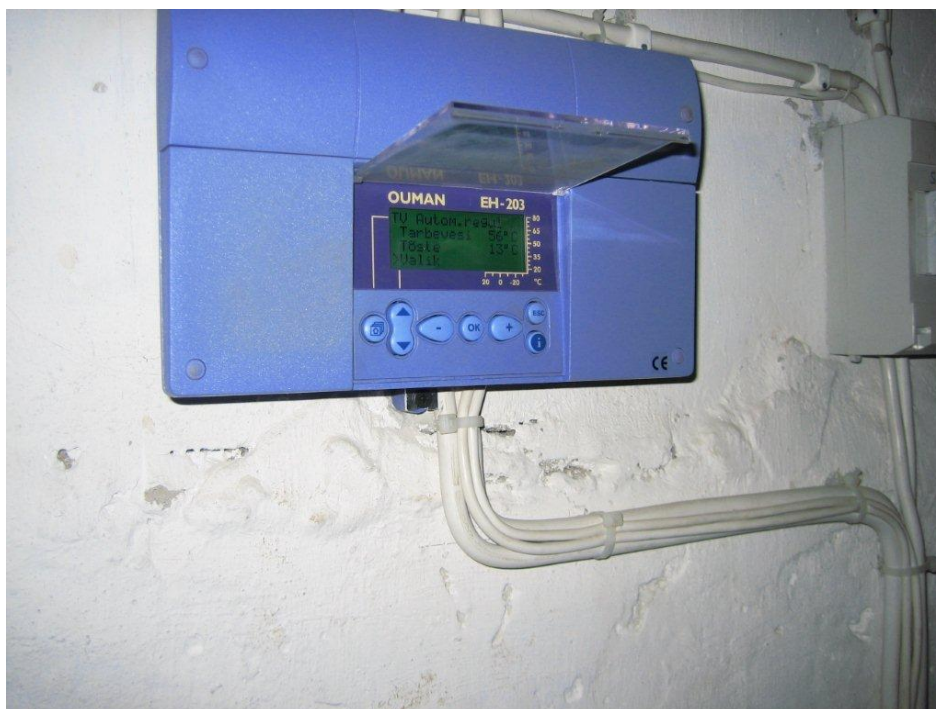
Soojussõlme juhtautomaatika. Võimaldab seadmete aegjuhtimist ja määrata paindlikult küttegraafikut.

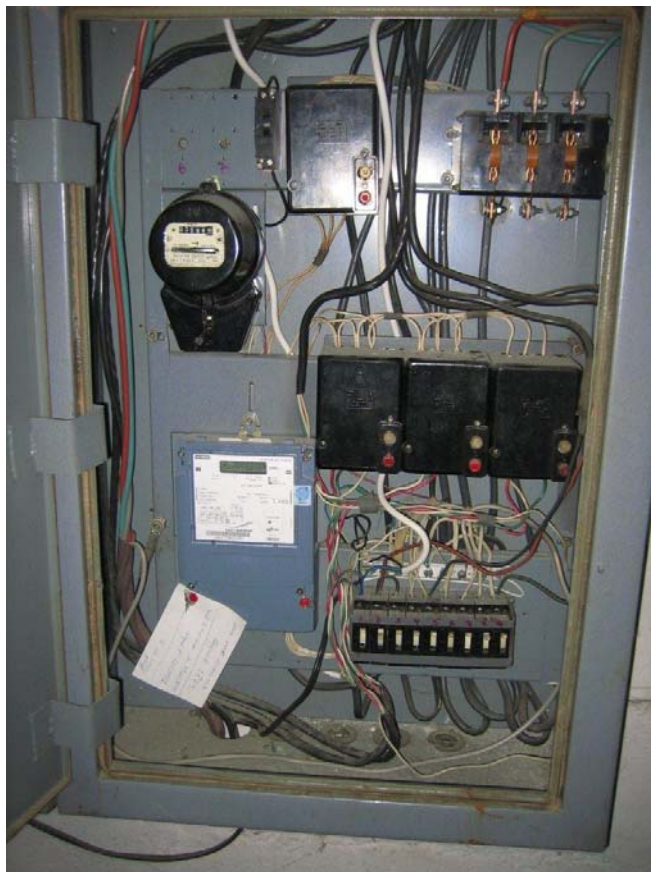
Elektrikilpide automaatika ja juhtmestik on hoone ehitusaegne.

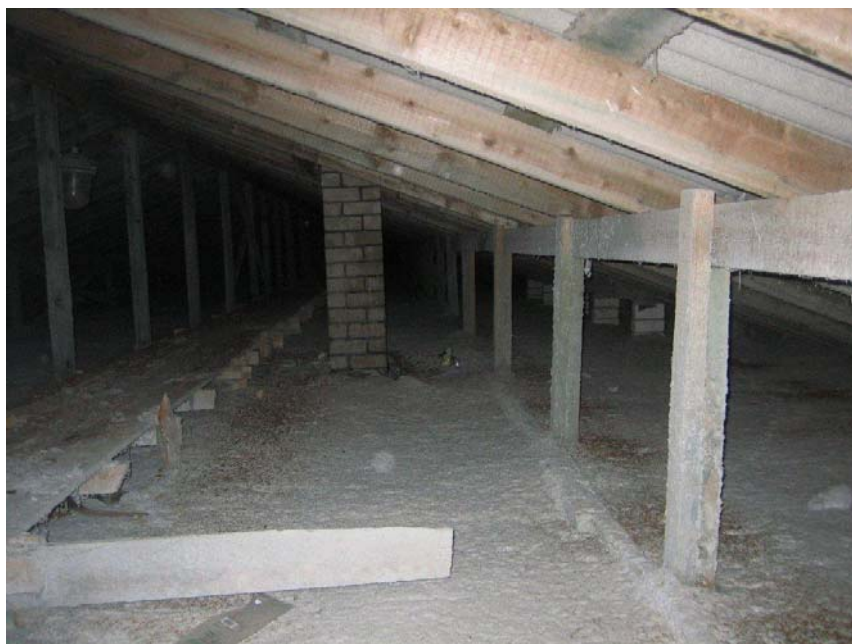
III korruse lagi on soojustatud puistevillaga

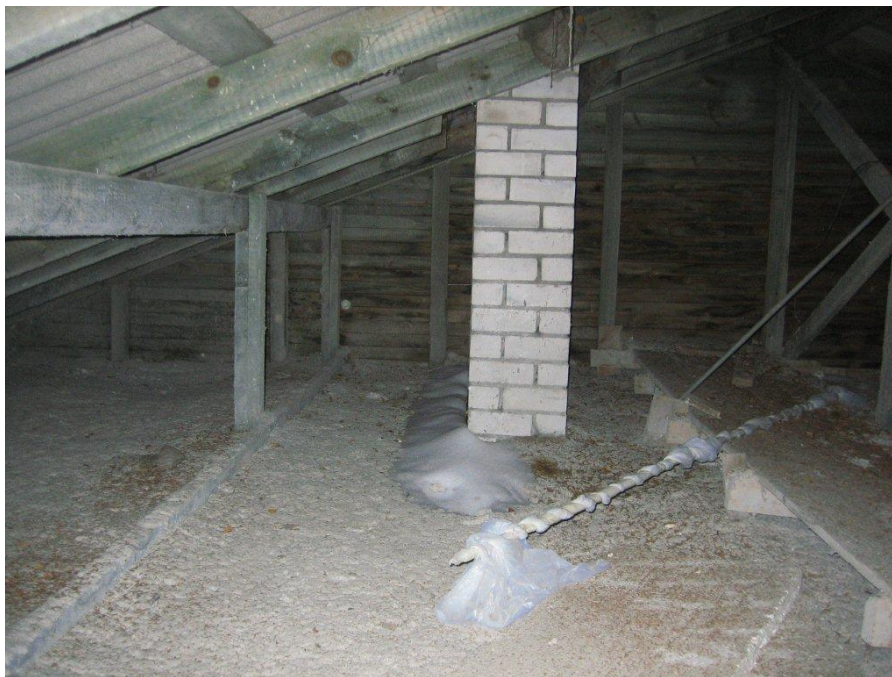
Osad eterniitplaadid on paigalt nihkunud ning lumi ja vesi sajab sisse. Katus tuleb parandada.

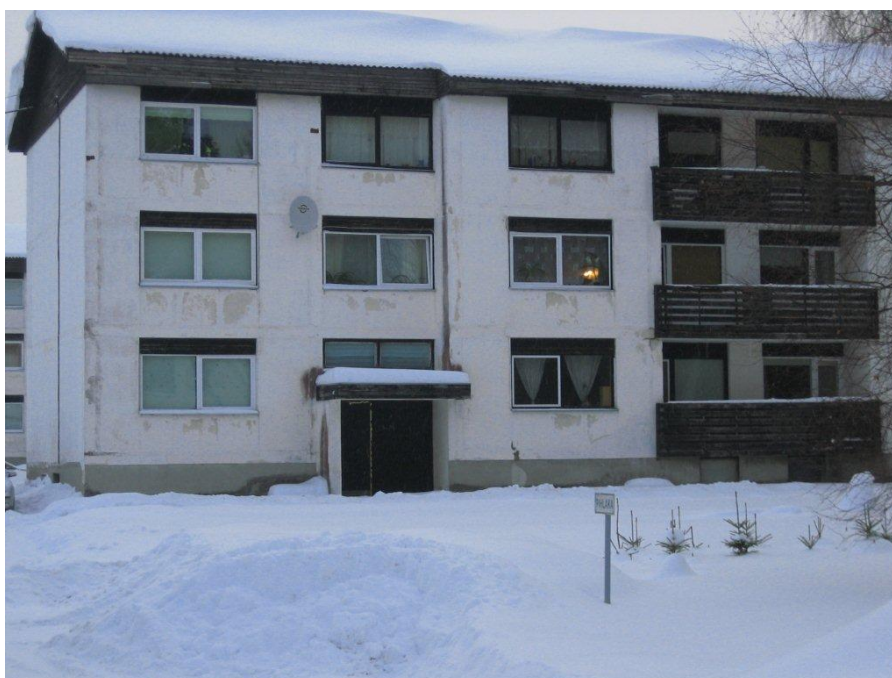
Hoonel puuduvad vihmavee rennid ja torustik, mille tulemusena on fassaad kahjustada saanud.

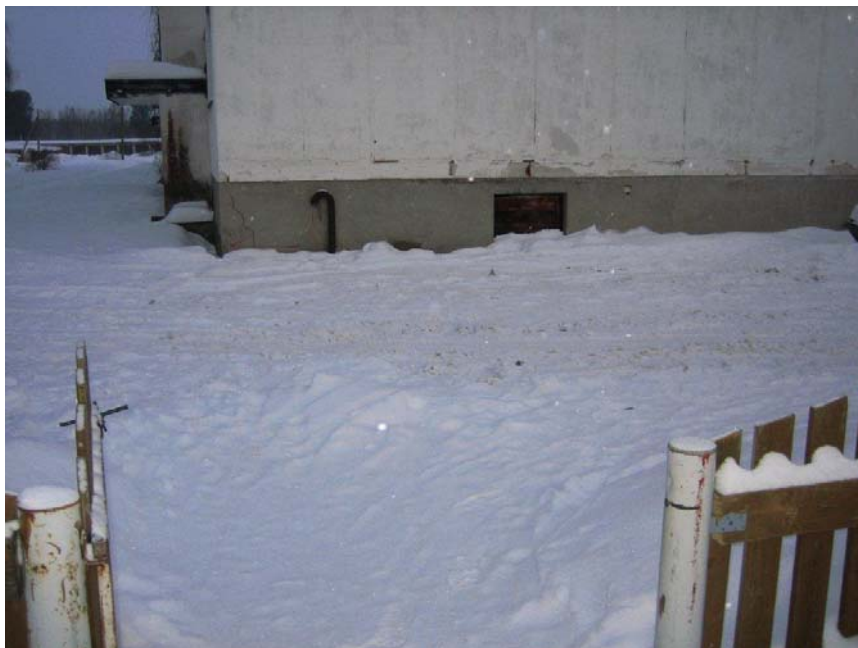
Paneelid ja paneelide vahelised vuugid on kulunud fassaadikatte ja vee kahjustuste tõttu osaliselt lagunened. Lagunenud kohad tuleb parandada ja fassaad tuleb kaitsta katuselt voolava vee eest.

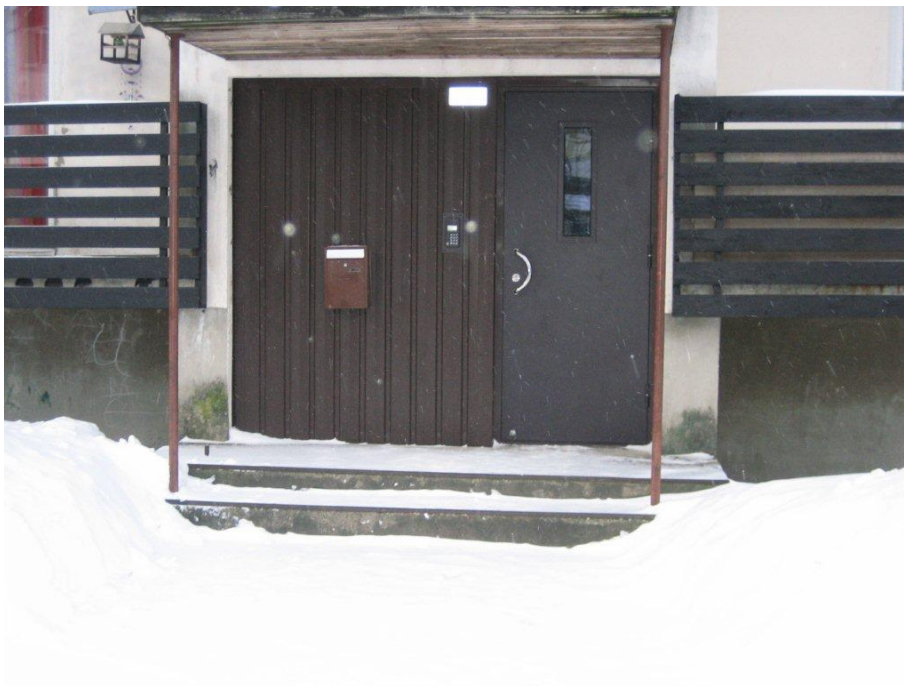
Maja esised, peauksed, on vahetatud.

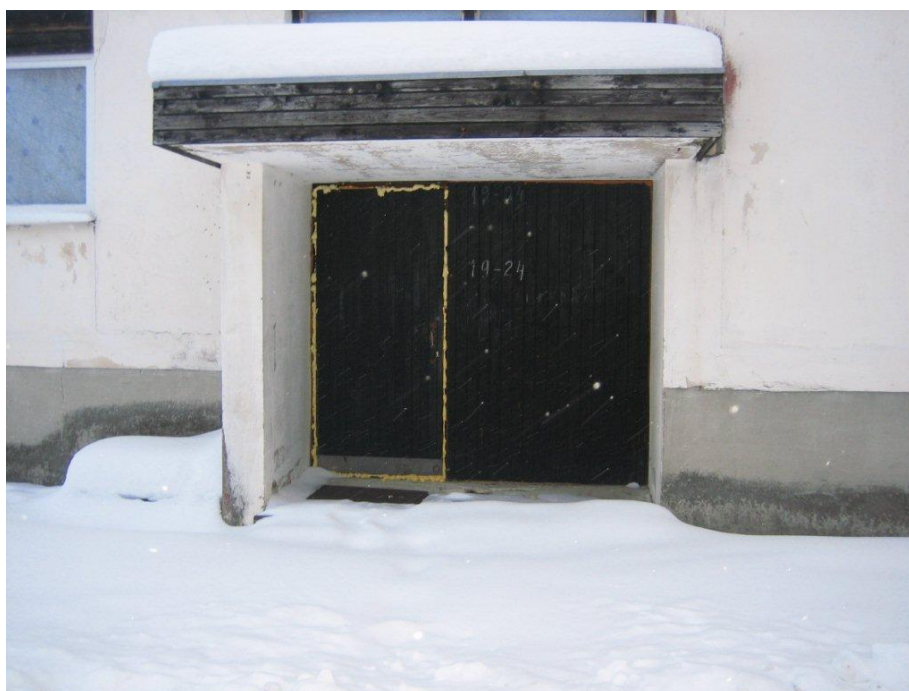
| | | | | Enne renoveerimist<br>( $t_p=19,6^{\circ}\text{C}$ ) | | | Säästumeetmete pakett I ( $t_p=16,9^{\circ}\text{C}$ ) | | |
|---|---|---|---|---|---|---|---|---|---|
| Vanad<br>trepikoja<br>uksed | Ehitusaegsed<br>puituksed | Uksed on<br>amortiseerunud<br>ja käimiseks<br>suletud | 23,8 | 2,50 | 7,1 | Asendada uute<br>ustega ja osaliselt<br>kinni ehitada | Tarindit ei<br>renoveerita | 5,8 | 1,3 |

Maja tagused ukсед on hoone ehitusaegsed. Viimased on läbikäiguks suletud.
