Termograafiline ülevaatus  
Pala tee 12, Ardu alevik, Kose vald, Harjumaa

| Hoone soojustuse kontroll | | | |
| Info mõõdetava objekti kohta | | Seinapaneelidest ehitatud korterelamu. Hoonel on täiskelder ning lamekatus. | |

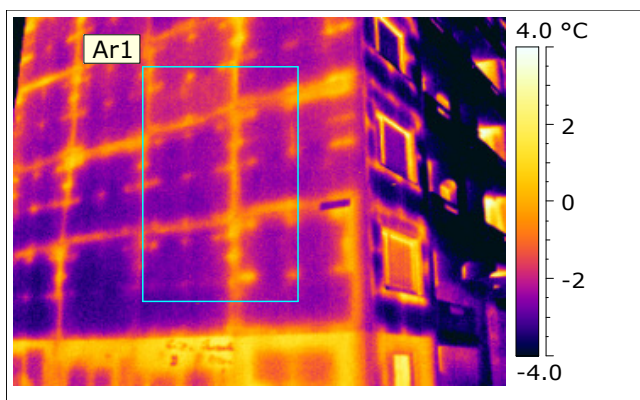
välissein

*Ar1 välisseina pinnatemperatuurid varieeruvad*

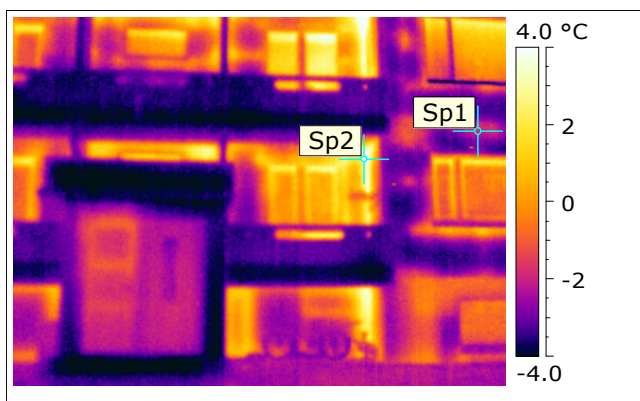
välissein

*Sp1, Sp2 välisseina pinnatemperatuurid varieeruvad*

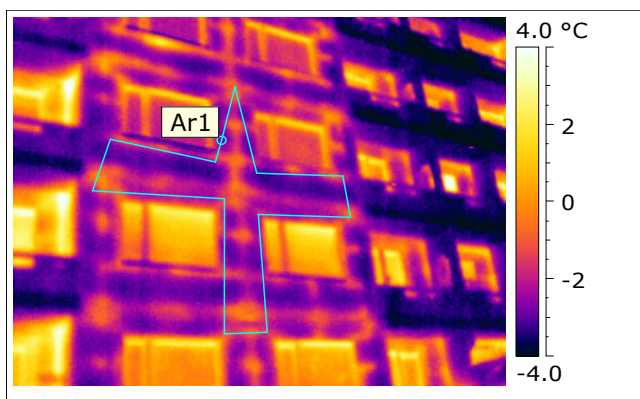
välissein

*Ar1 välisseina pinnatemperatuurid varieeruvad*

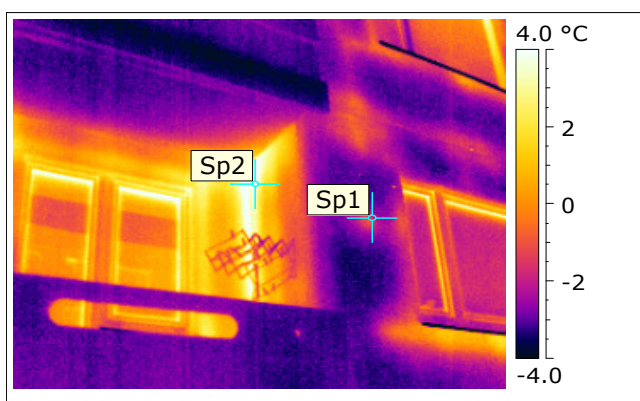
välissein

*Sp2 soojaleke piirdeosade liitekohas*

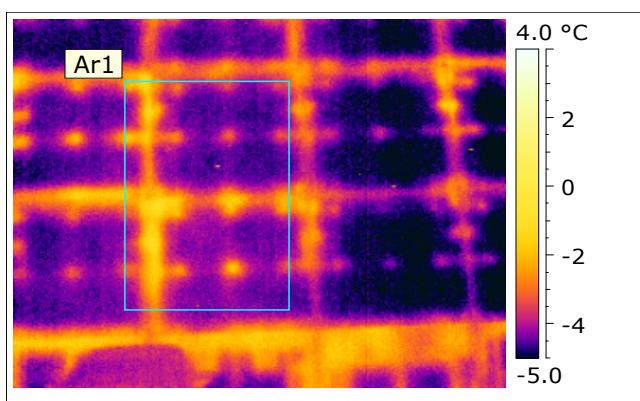
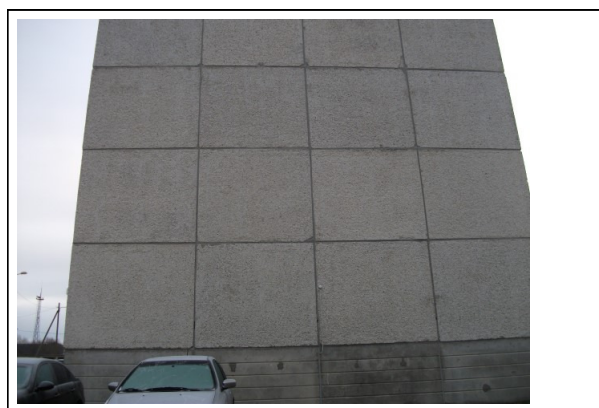
välissein

*Ar1 välisseina pinnatemperatuurid varieeruvad*

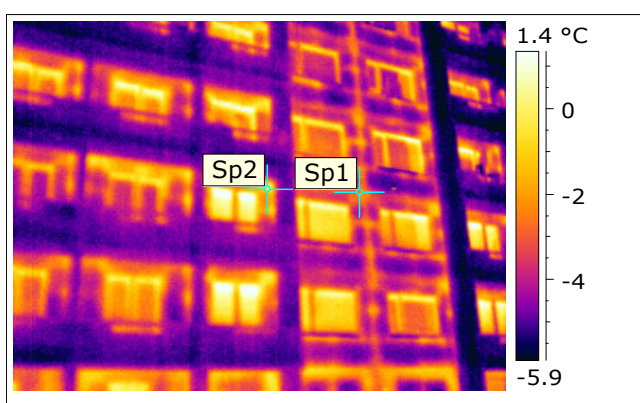
välissein

*Sp1, Sp2 välisseina pinnatemperatuurid varieeruvad*

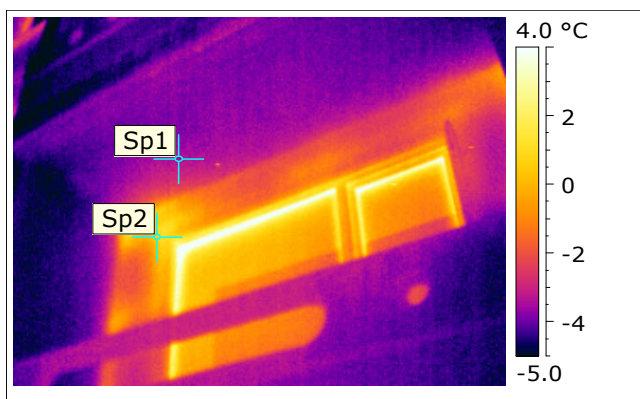
välissein

*Sp2 soojaleke piirdeosade liitekohas*

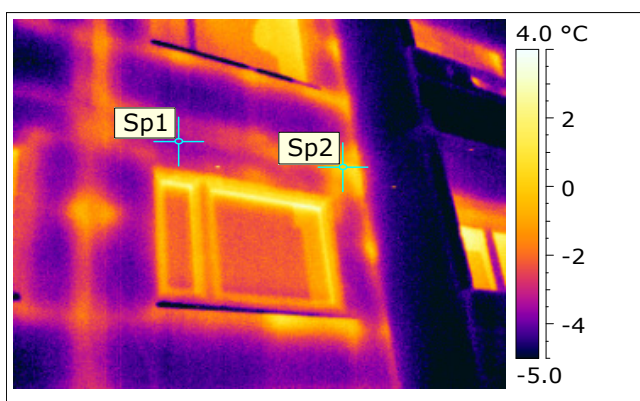
välissein

*Sp2 seinapaneelide liitekohas soojaleke*

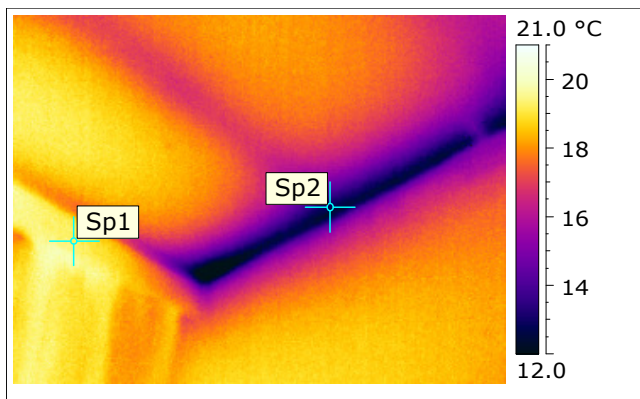
Köök lagi

*Sp2 temperatuuriindeksi väärtus  $f_{Rsi}=0,71$ , hallituse tekkeoht*

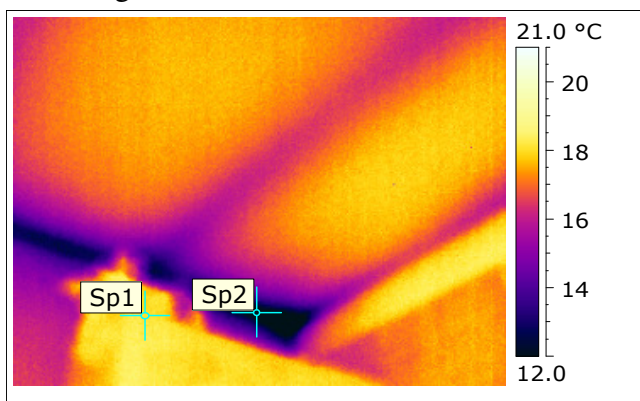
Köök lagi

*Sp2 temperatuuriindeksi väärtus  $f_{Rsi}=0,71$ , hallituse tekkeoht*

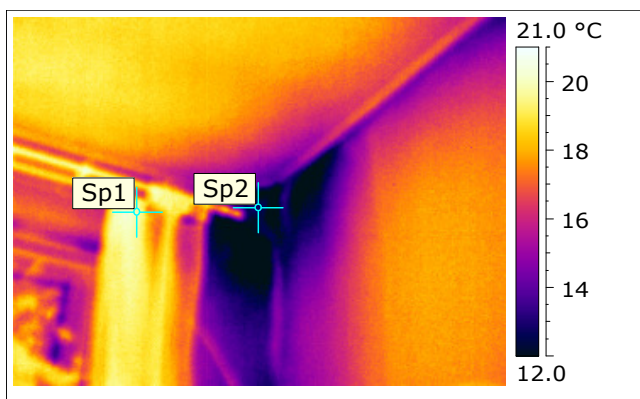
### Tuba 1 välissein

*Sp2 temperatuuriindeksi väärtus  $f_{Rsi}=0,70$ , hallituse tekkeoht*

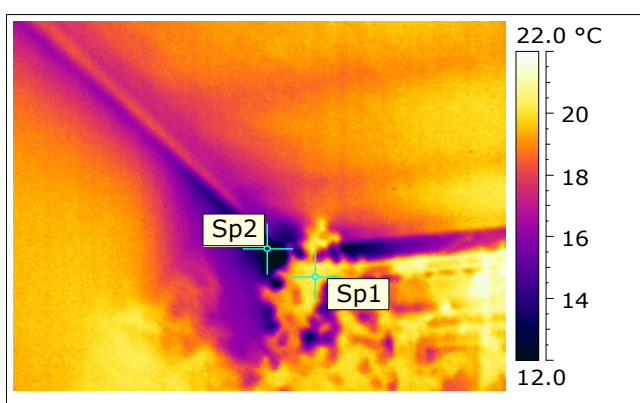
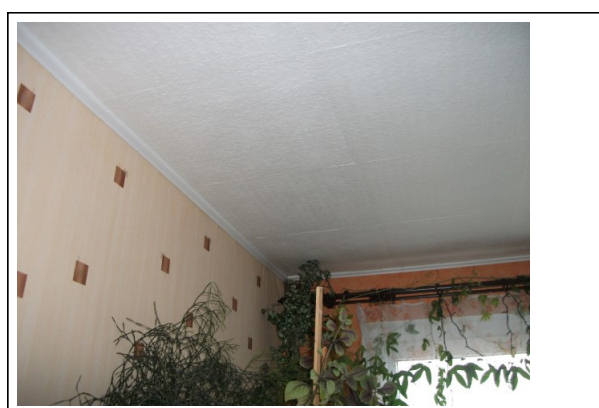
### Tuba 1 välissein

*Sp2 temperatuuriindeksi väärtus  $f_{Rsi}=0,64$ , kondensaadi tekkeoht*

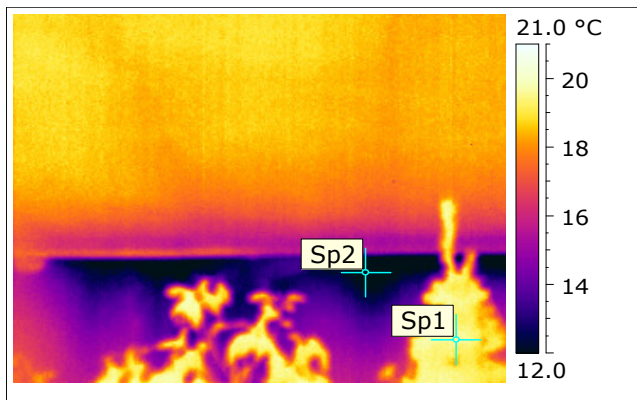
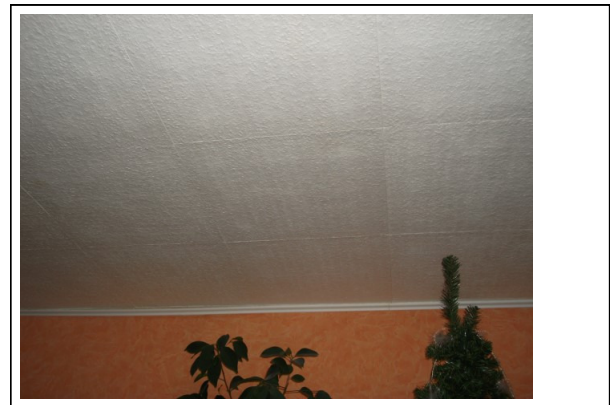
## Tuba 1 välissein

*Sp2 temperatuuriindeksi väärtus  $f_{Rsi}=0,66$ ,  
kondensaadi tekkeoht*

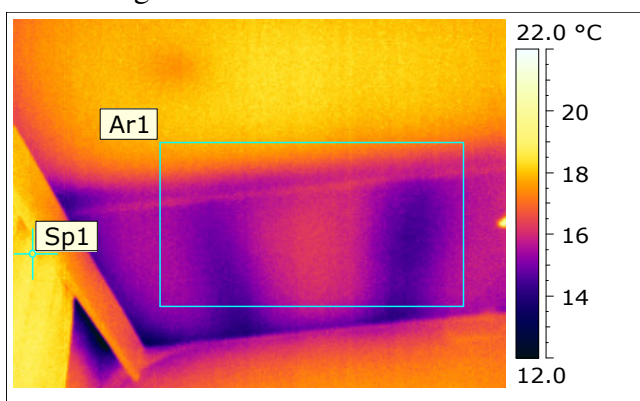
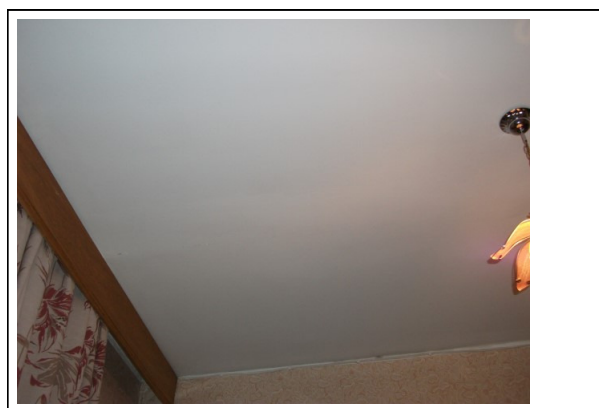
## Tuba 2 lagi

*Ar1 lae soojuspidavus ebahühtlane*

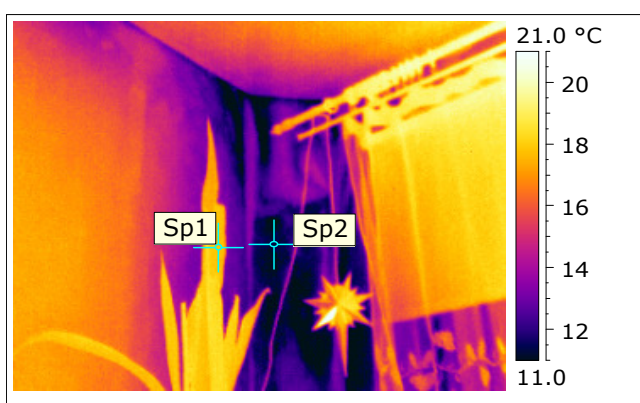
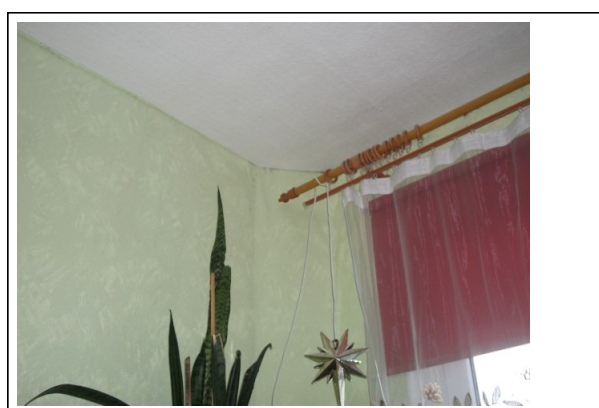
## Tuba 2 välissein

*Sp2 temperatuuriindeksi väärtus  $f_{Rsi}=0,70$  hallituse tekeht*

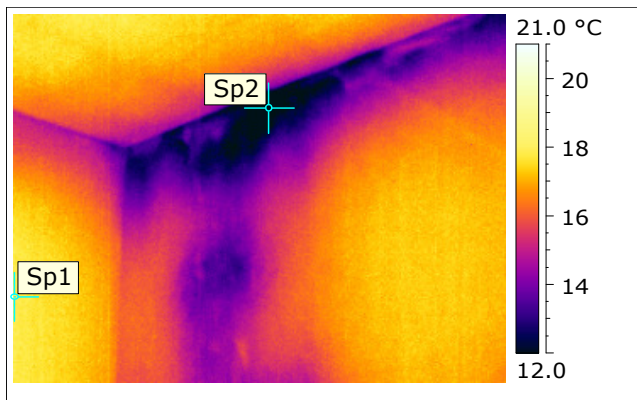
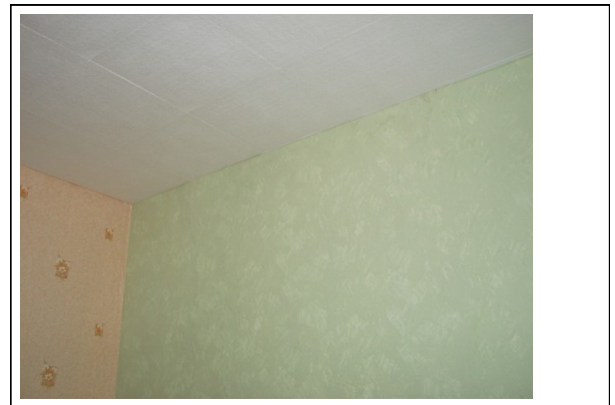
Tuba 2 välissein

*Sp2 temperatuuriindeksi väärtus  $f_{Rsi}=0,69$ , hallituse tekkeoht*

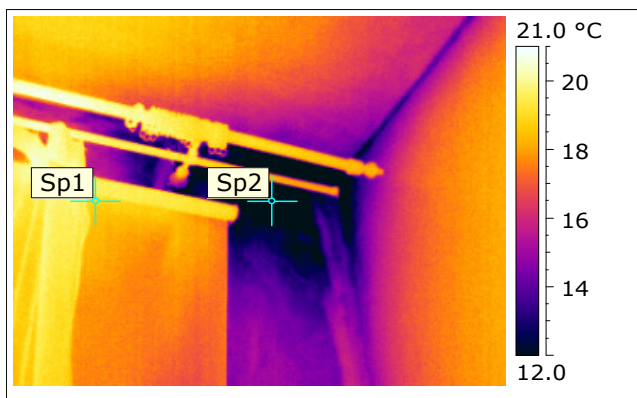
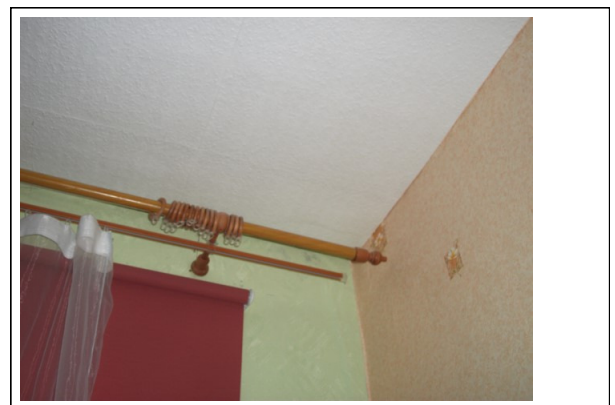
Tuba 2 välissein

*Sp2 temperatuuriindeksi väärtus  $f_{Rsi}=0,63$ , kondensaadi tekkeoht*

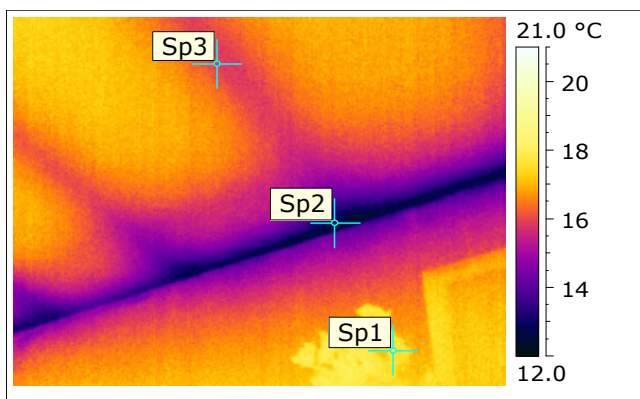
Tuba 3 välissein

*Sp2 temperatuuriindeksi väärtus  $f_{Rsi}=0,77$*

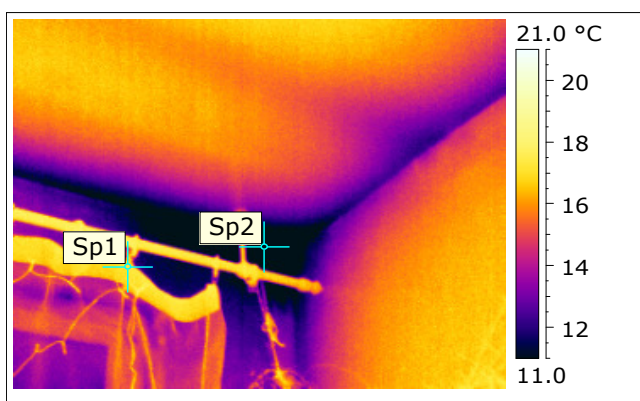
Tuba 3 välissein

*Sp2 temperatuuriindeksi väärtus  $f_{Rsi}=0,64$ ,  
kondensaadi tekkeoht*

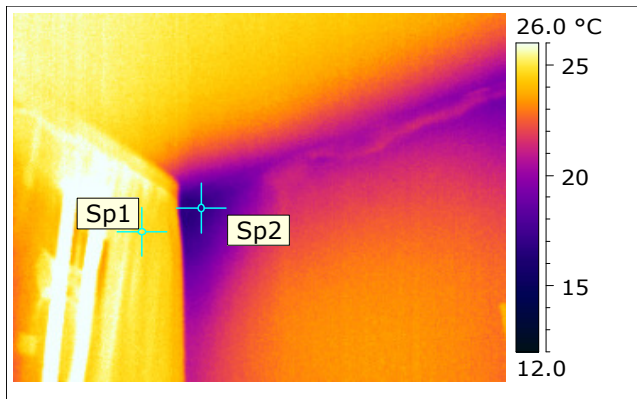
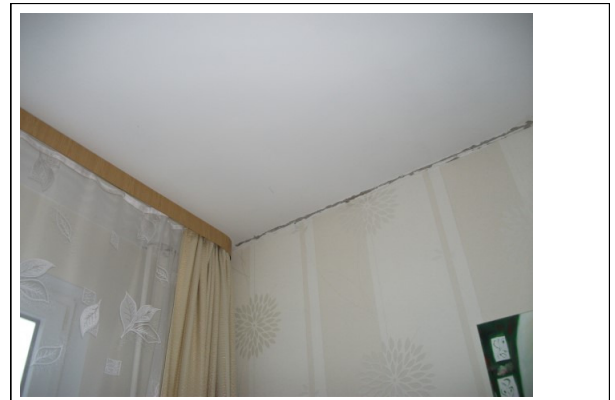
Tuba 1 välissein

*Sp2 temperatuuriindeksi väärtus  $f_{Rsi}=0,72$*

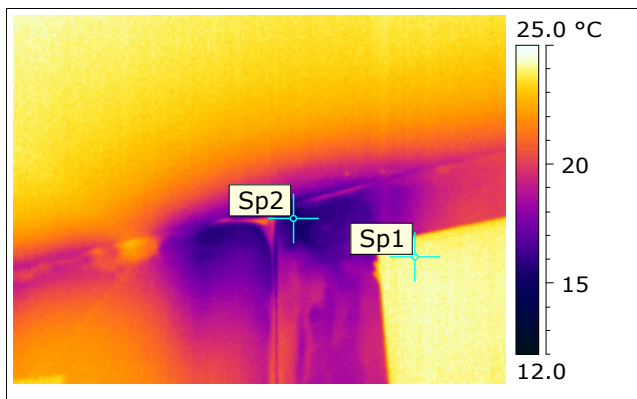
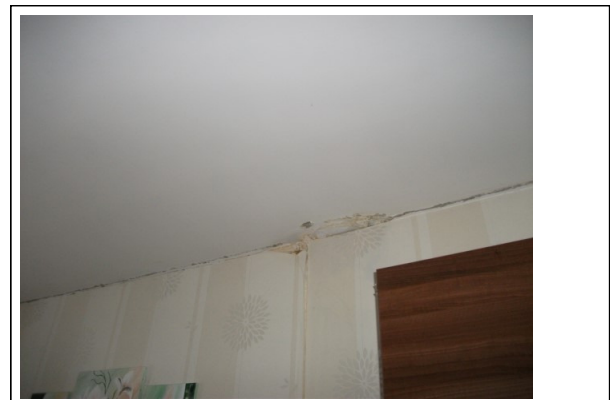
välissein

*Sp2 temperatuuriindeksi väärtus  $f_{Rsi}=0,70$ ,  
hallituse tekkeoht*

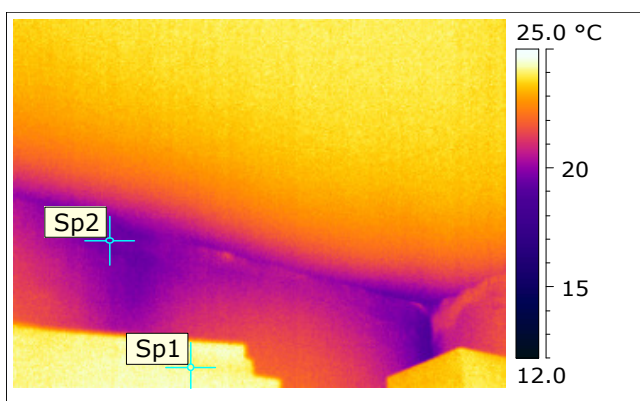
välissein

*Sp2 temperatuuriindeksi väärtus  $f_{Rsi}=0,83$*

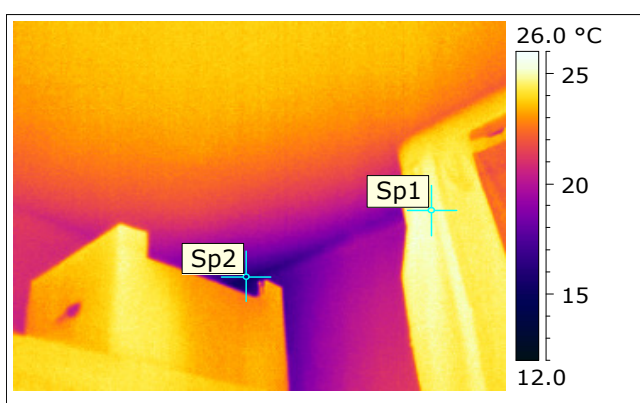
välissein

*Sp2 temperatuuriindeksi väärtus  $f_{Rsi}=0,67$ ,  
hallituse tekkeoht*

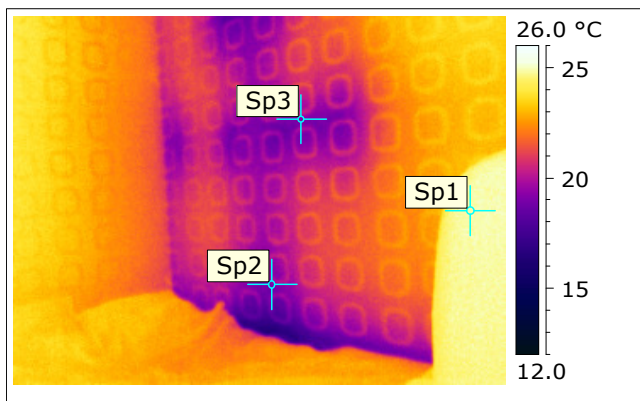
välissein

*Sp2 temperatuuriindeksi väärtus  $f_{Rsi}=0,79$*

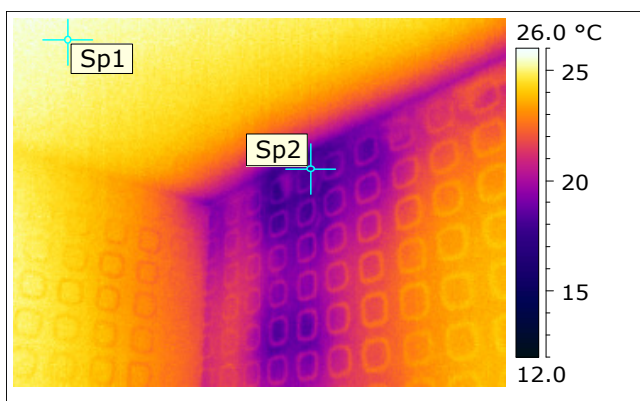
välissein

*Sp2 temperatuuriindeksi väärtus  $f_{Rsi}=0,77$*

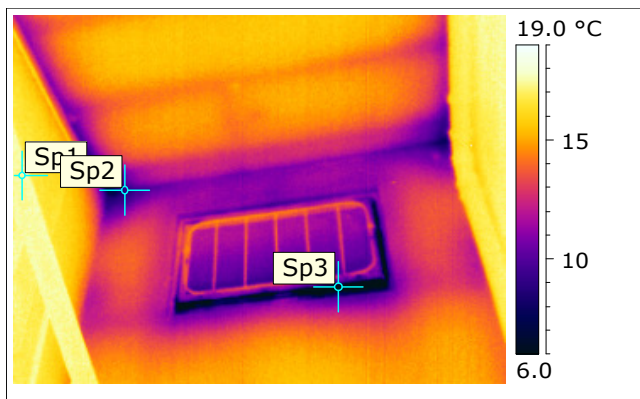
välissein

*Sp2 temperatuuriindeksi väärtus  $f_{Rsi}=0,60$ , hallituse tekkeoht*

*Sp3 välisõhu sissepuhe aken-sein liitekohas*

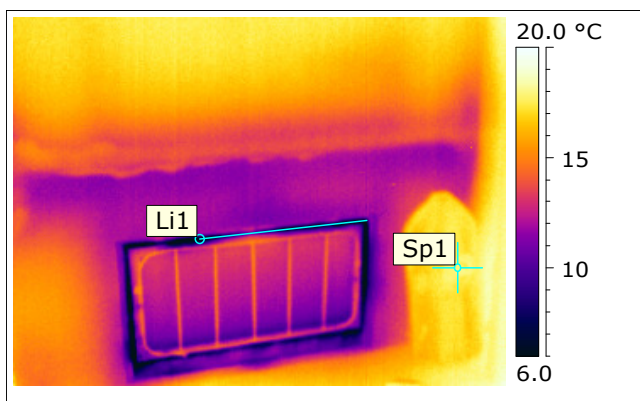
välissein

*Li1 välisõhu sissepuhe aknakonstruktsioonide vahelt*

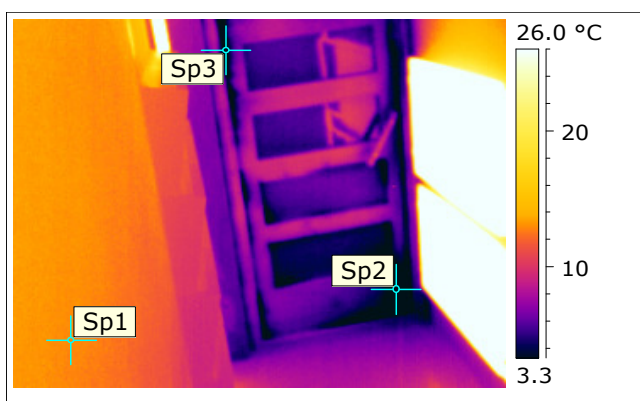
välisuks

*Sp2 Sp3 välisõhu sissepuhe*

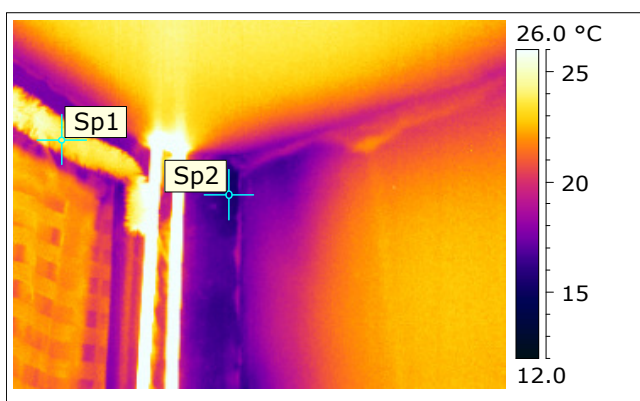
Tuba 1 välissein

*Sp2 temperatuuriindeksi väärtus  $f_{Rsi}=0,69$ , hallituse tekkeoht*

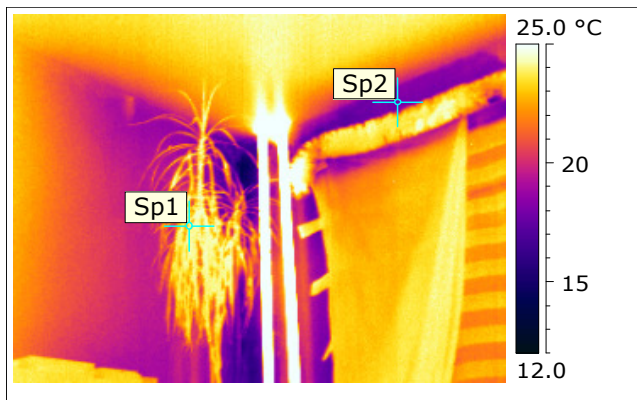
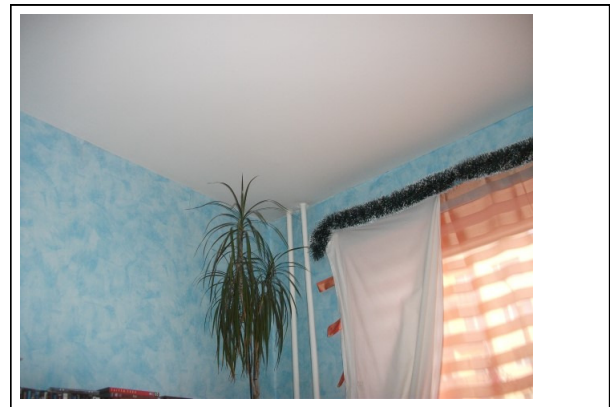
Tuba 1 välissein

*Sp2 temperatuuriindeksi väärtus  $f_{Rsi}=0,79$*

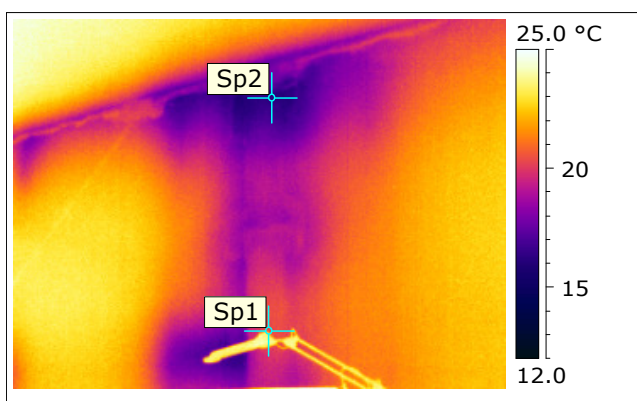
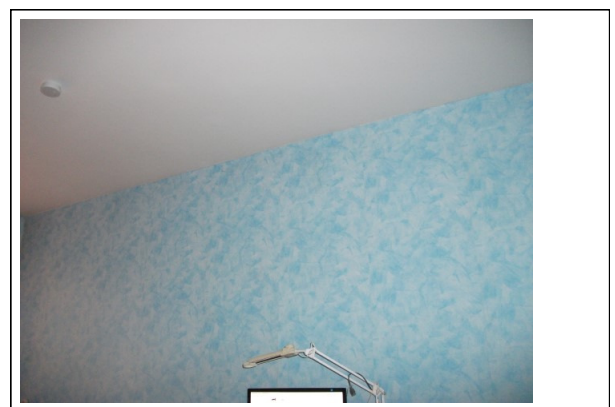
Tuba 1 välissein

*Sp2 temperatuuriindeksi väärtus  $f_{Rsi}=0,80$*

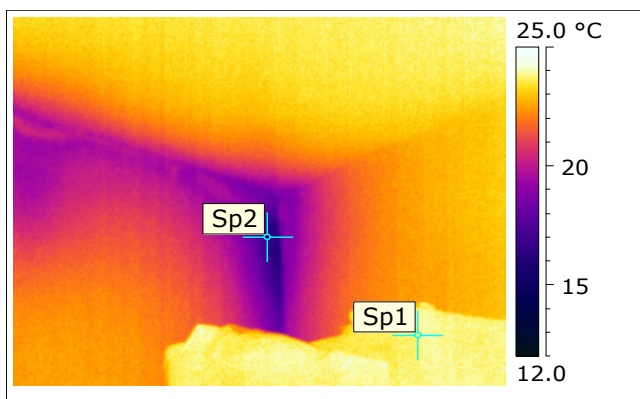
### Tuba 1 välissein

*Sp2 temperatuuriindeksi väärtus  $f_{Rsi}=0,74$ , hallituse tekkeoht*

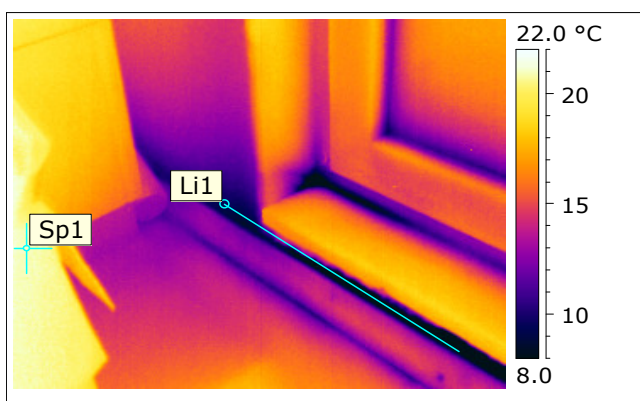
### Köök välissein

*Li1 välisõhu sissepuhe konstruktsioonide vahelt*

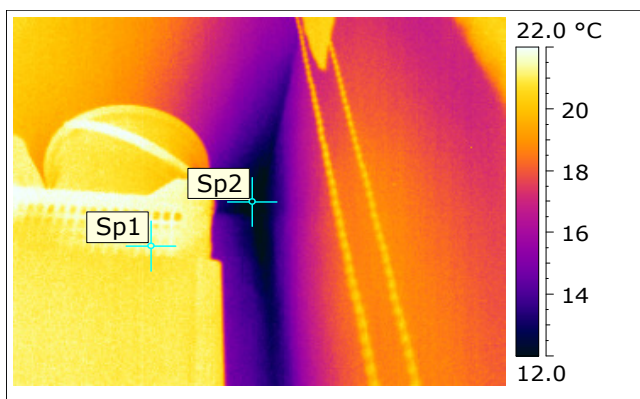
## Köök välissein

*Sp2 temperatuuriindeksi väärtus  $f_{Rsi}=0,61$ ,  
kondensaadi tekkeoht*

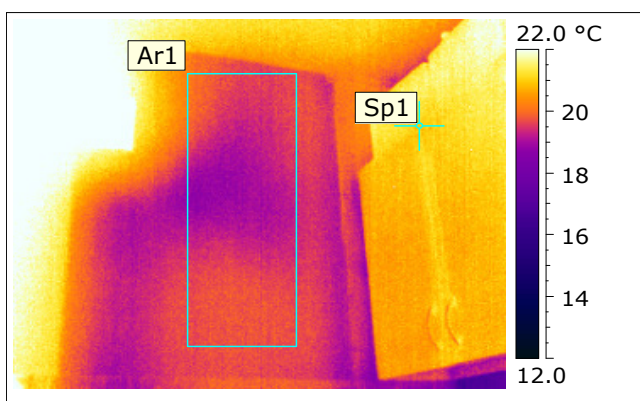
## Köök välissein

*Ar1 ventilatsioonilõõride asukoht köögiseinas*

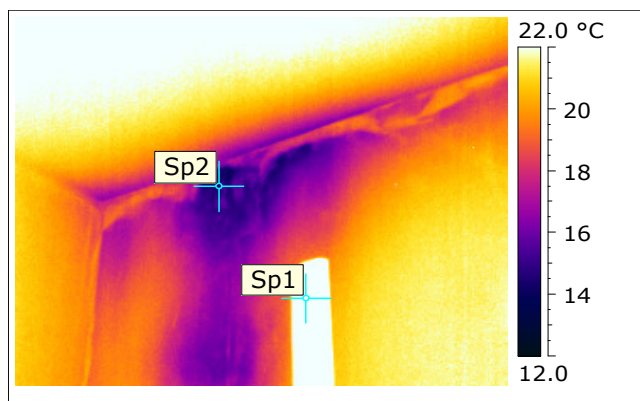
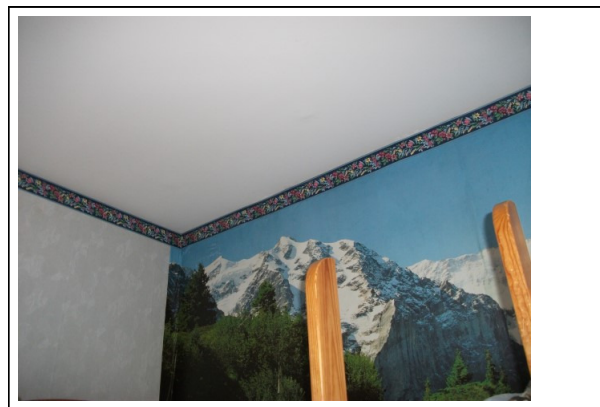
Tuba 2 välissein

*Sp2 temperatuuriindeksi väärtus  $f_{Rsi}=0,69$ , hallituse tekkeoht*

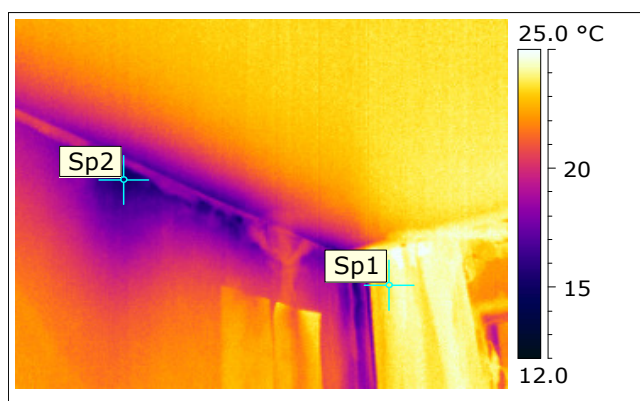
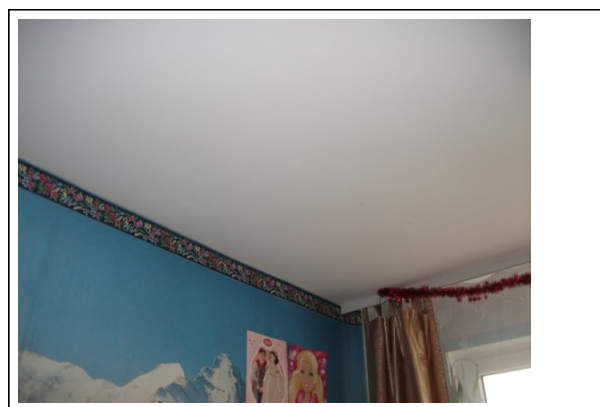
Tuba 2 välissein

*Sp2 temperatuuriindeksi väärtus  $f_{Rsi}=0,70$ , hallituse tekkeoht*

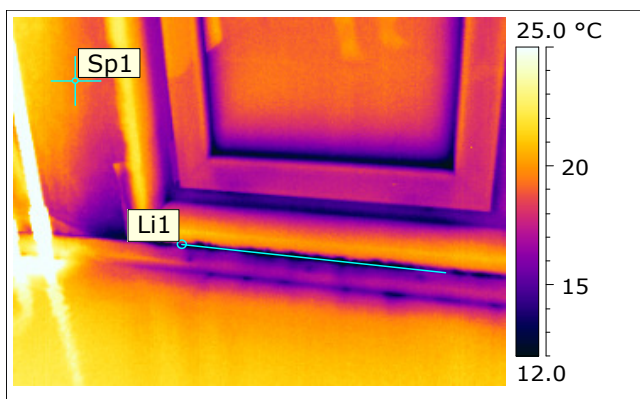
Tuba 3 välissein

*Li1 välisõhu sissepuhe*

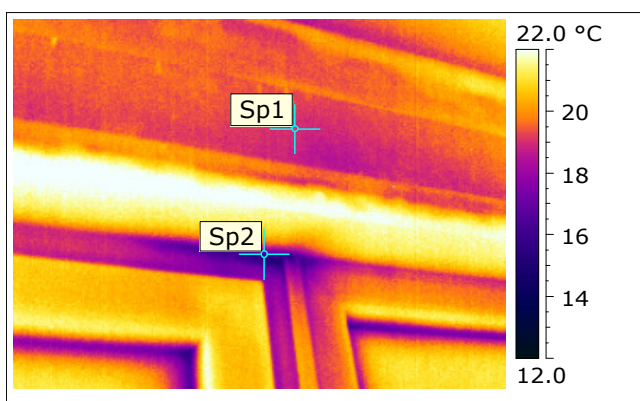
Tuba 3 välissein

*Sp2 välisõhu sissepuhe aken-sein liitekohas*

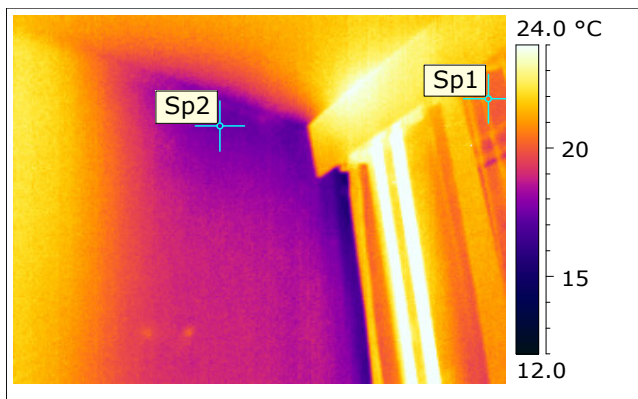
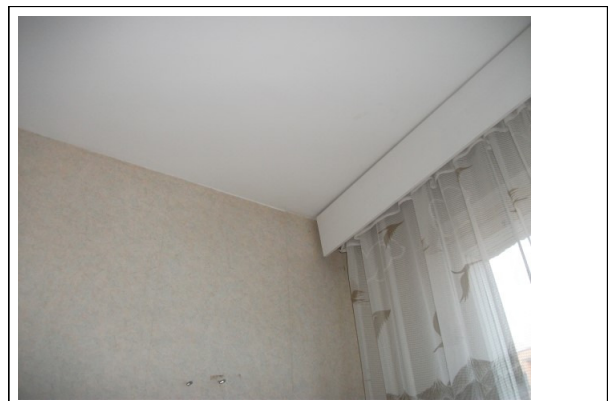
Tuba 1 välissein

*Sp2 temperatuuriindeksi väärtus  $f_{Rsi}=0,89$*

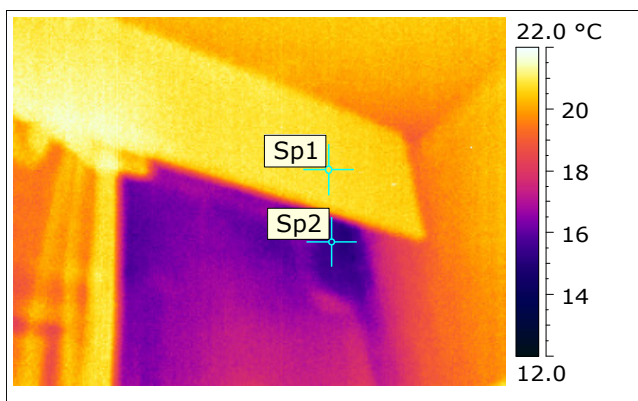
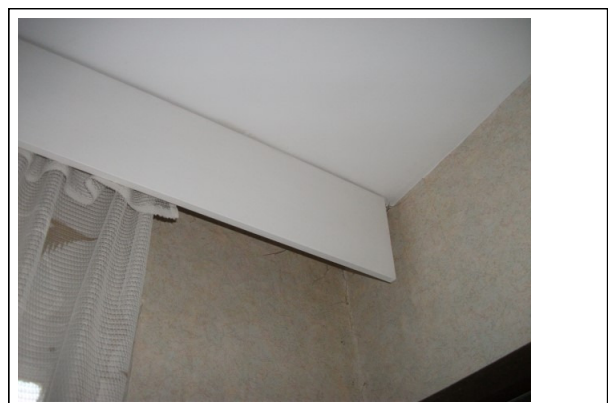
Tuba 1 välissein

*Sp2 temperatuuriindeksi väärtus  $f_{Rsi}=0,78$*

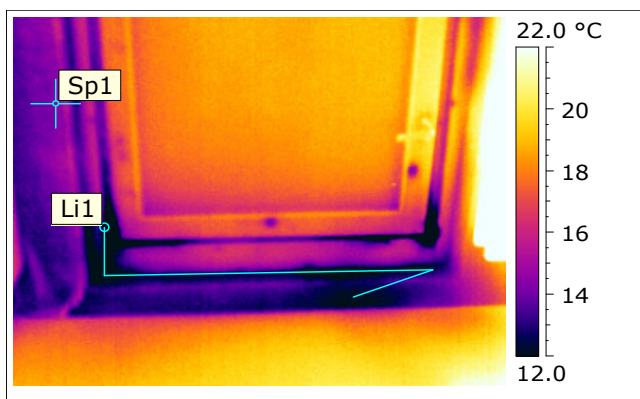
## Köök välissein

*Li1 välisõhu sissepuhe konstruktsioonide vahelt*

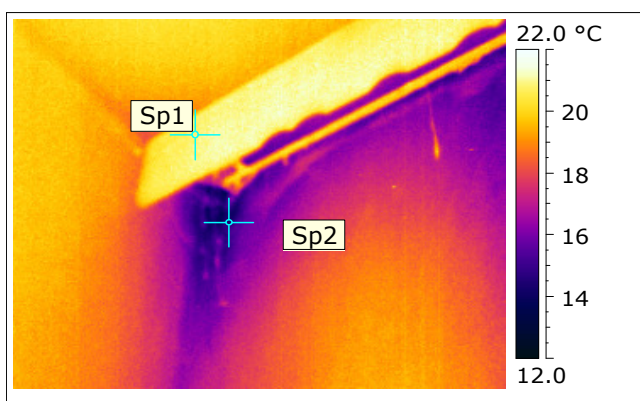
## välissein

*Sp2 temperatuuriindeksi väärtus  $f_{Rsi}=0,75$*

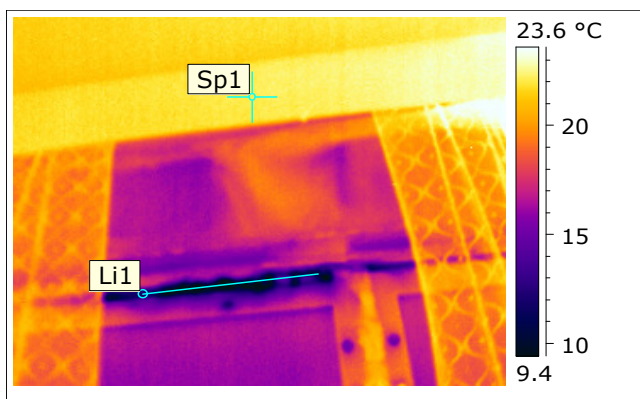
Tuba 2 välissein

*Li1 välisõhu sissepuhe akna vahelt*

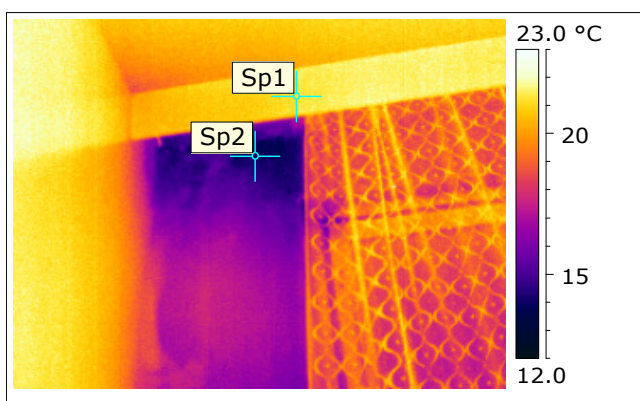
Tuba 2 välissein

*Sp2 temperatuuriindeksi väärtus  $f_{Rsi}=0,72$ , hallituse tekkeoht*

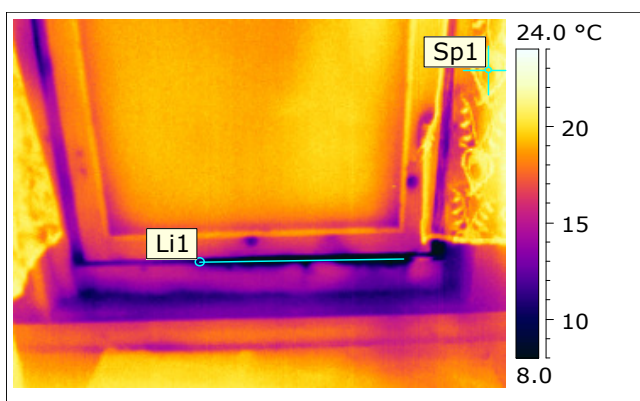
välissein

*Li1 välisõhu sissepuhe ukse vahelt*

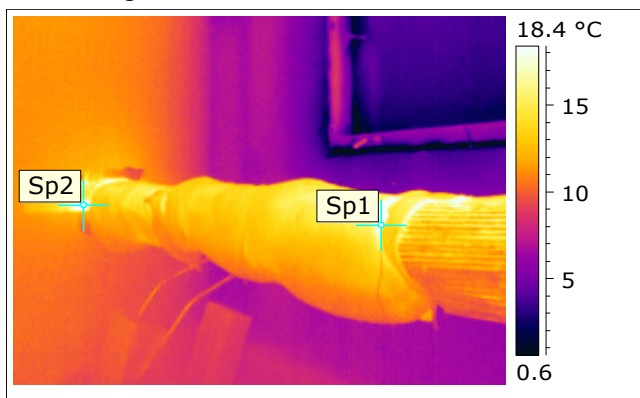
## Küttemagistraal

*Olemasoleva isolatsiooniga kütetorustik*

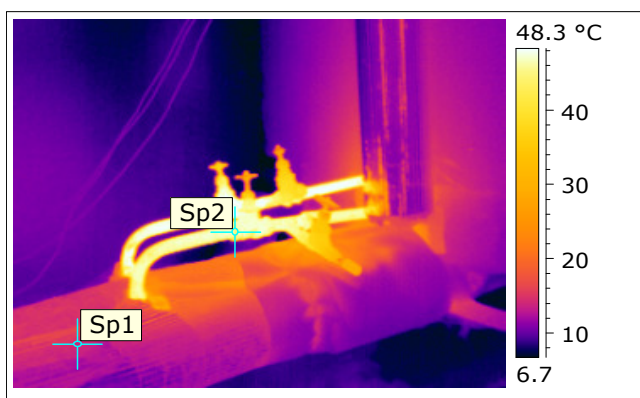
*Sp2 isolatsioonita kütetorud*

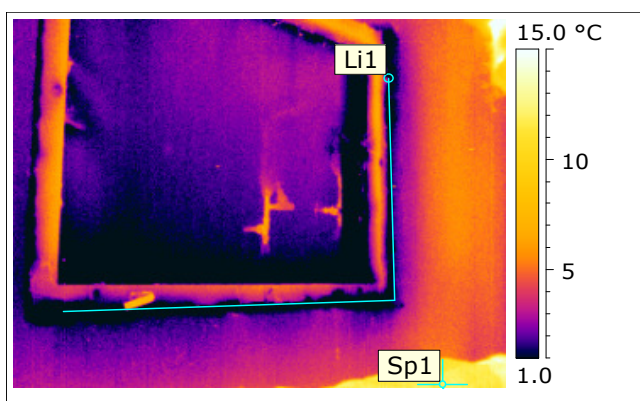
välissein

*Li1 välisõhu sissepuhe akna vahelt*

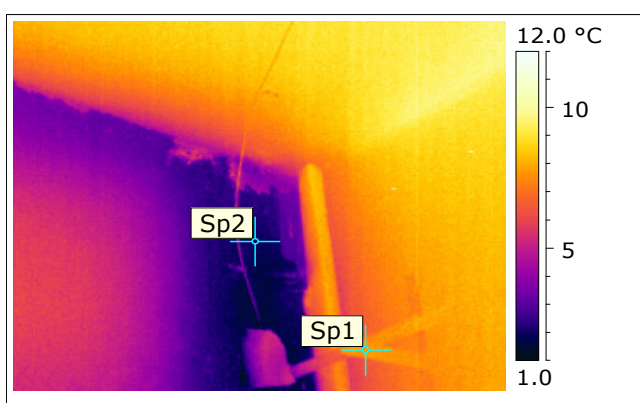
välissein

*Sp2 temperatuuriindeksi väärtus  $f_{Rsi}=0,53$ , hallituse tekkeoht*

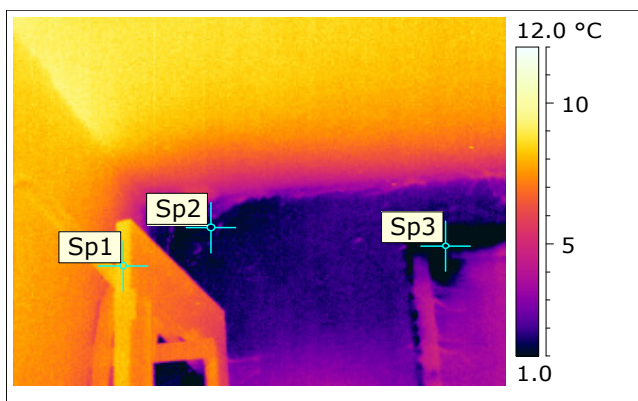
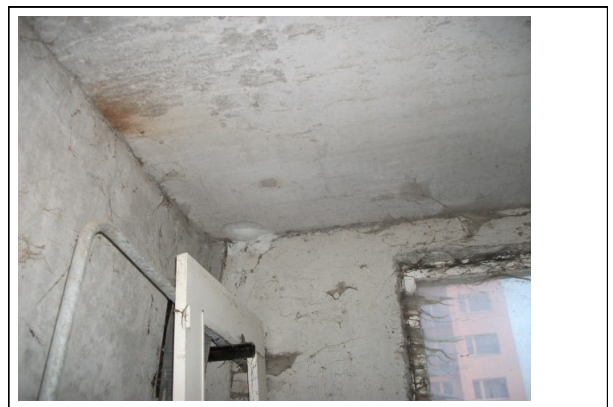
välissein

*Sp2 temperatuuriindeksi väärtus  $f_{Rsi}=0,42$ ,  
hallituse tekkeoht  
Sp3 välisõhu sissepuhe*
