Termograafiline ülevaatus  
Observatooriumi 5, Tõravere

| Hoone soojustuse kontroll | | | | |
| Info mõõdetava objekti kohta | | Kuuekorruseline korterelamu | | |

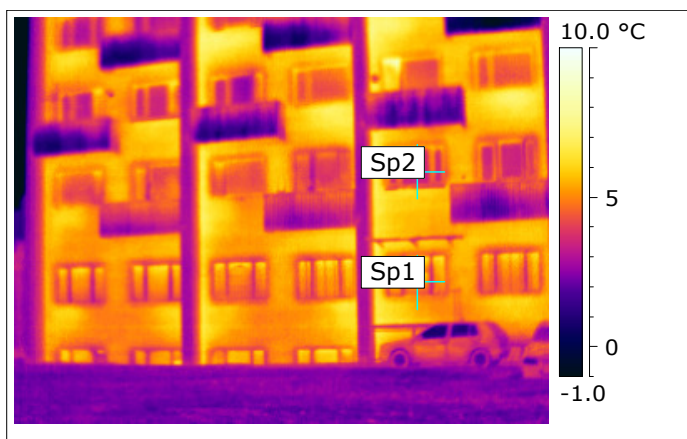
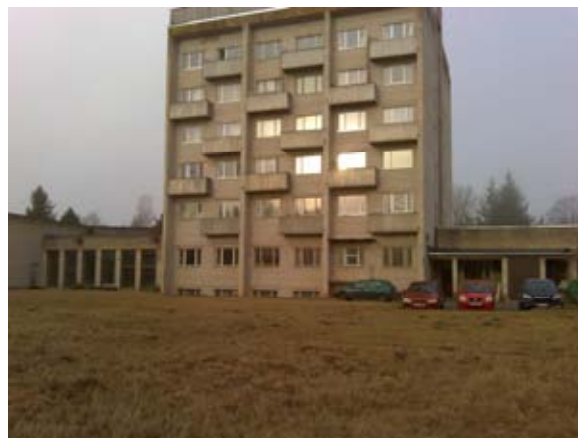
| Filename | IR_4526.jpg |

Sp1 ehitusaegne aken

Sp2 pakettklaasidega aken

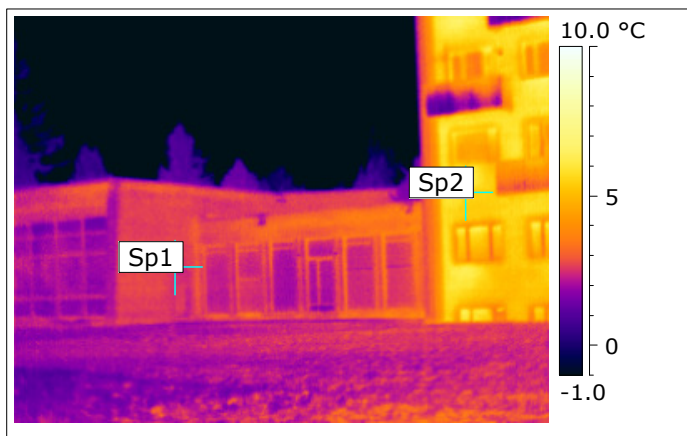
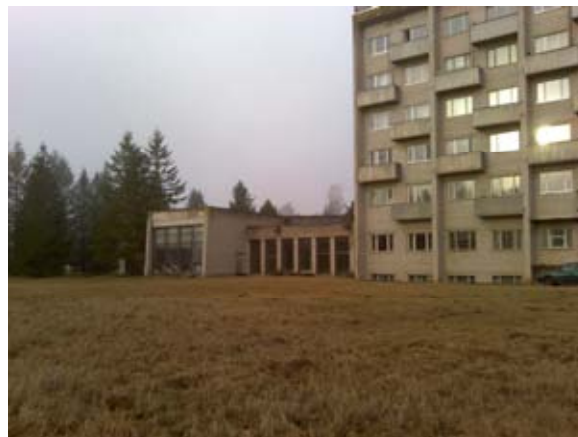
| Filename | IR_4528.jpg |

Tiibhoone ei ole köetud.

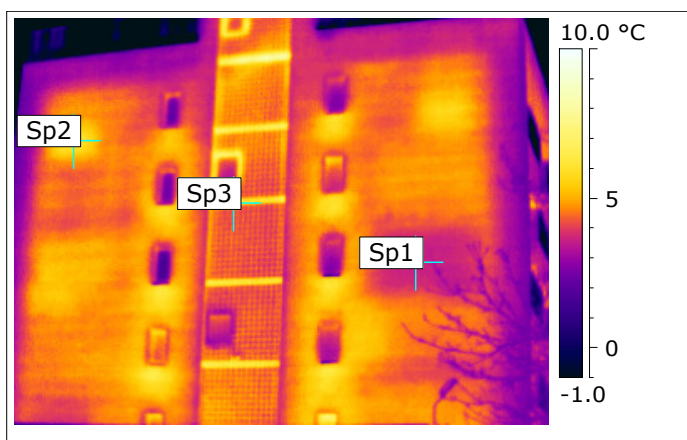
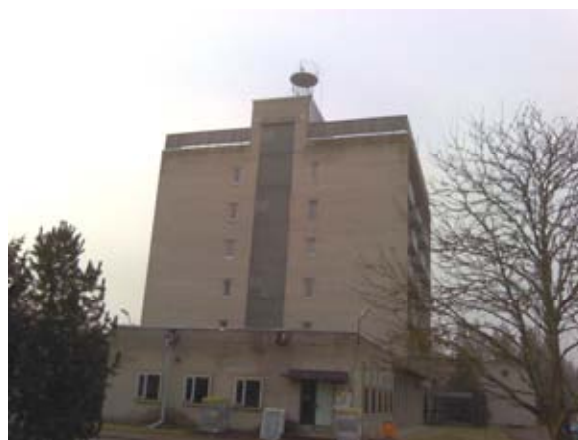
| Filename | IR_4530.jpg |

Mõnes korteris (Sp1 ) on otsaseina seestpoolt soojustatud.

Ülemisel korrusel on radiaatorid ka otsaseinas (Sp2 ).

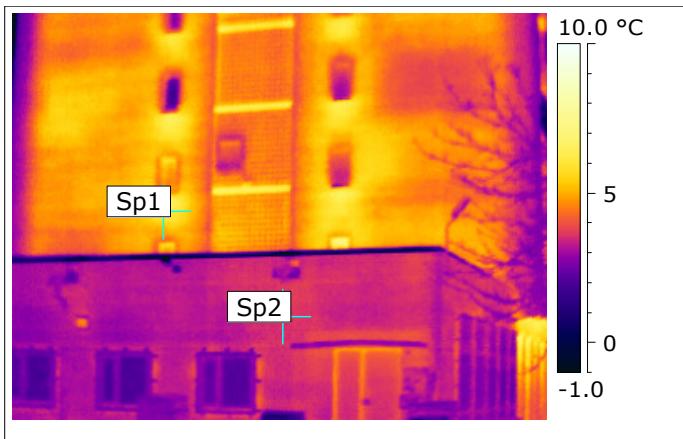
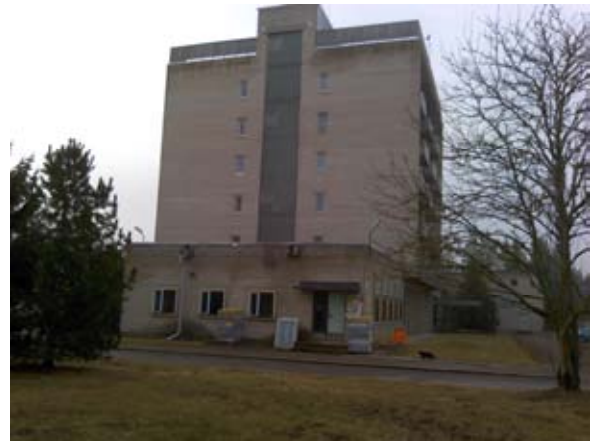
| Filename | IR_4532.jpg |

Tiibhoone ei ole k etud.

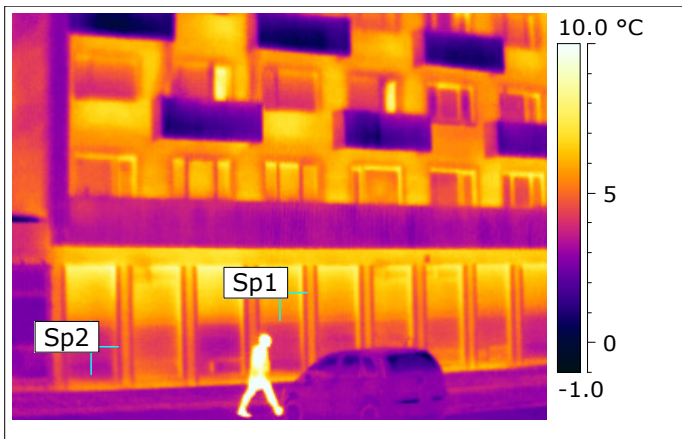
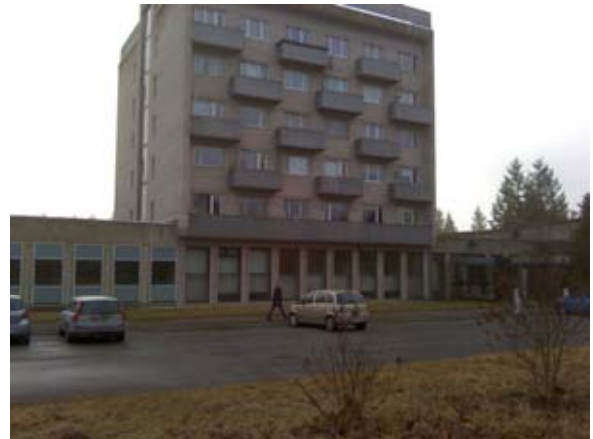
| Filename | IR_4536.jpg |

Alumise korruse aknad on alumises osas seestpoolt kinni kaetud ja soojustatud.

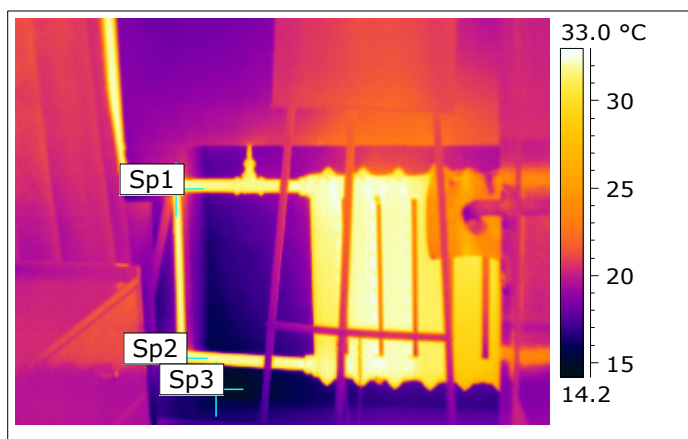
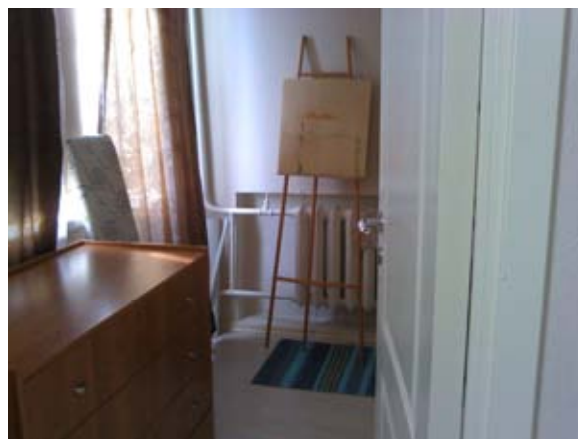
| Filename | IR_4546.jpg |

Radiaatori niššis on sein õhem ja seal on külmasild.

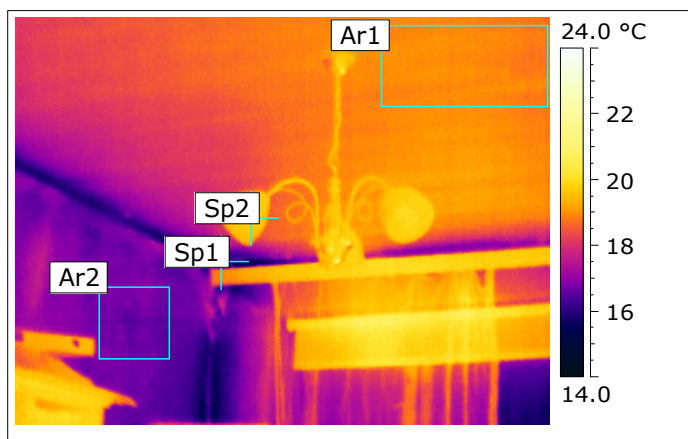
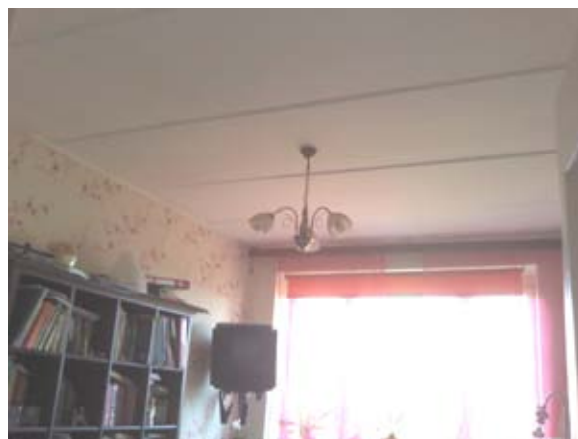
| Filename | IR_4548.jpg |

Sp1 - temperatuuriindeksi väärtus  $f_{Rsi}=0,75$ . Hallituse tekkimise oht. Konstruktsioonide liites on külmasild.

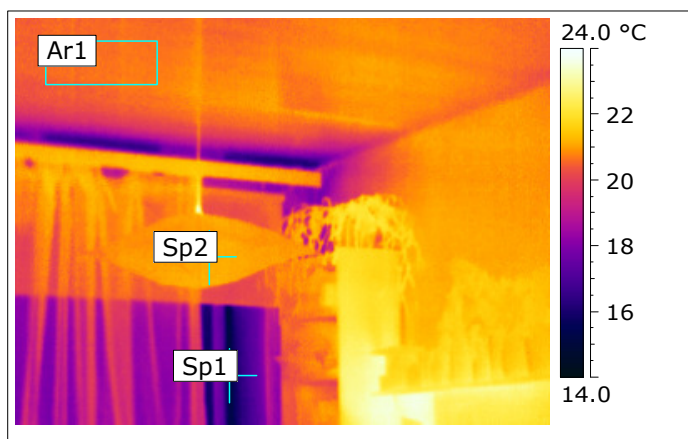
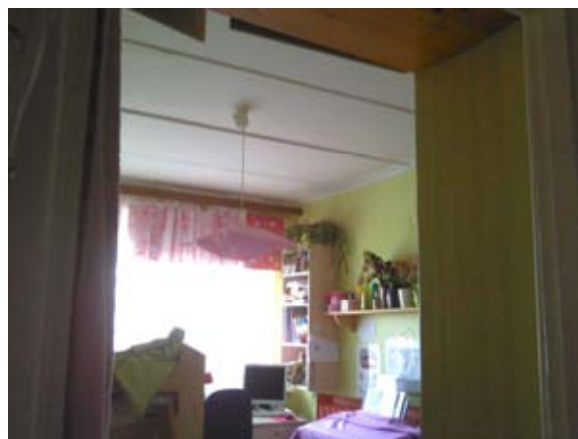
| Filename | IR_4554.jpg |

Sp1 - temperatuuriindeksi väärtus  $f_{Rsi}=0,68$ . Hallituse tekkimise oht.  
Akna ümbrus on puudulikult tihendatud. Aknapale on külm.

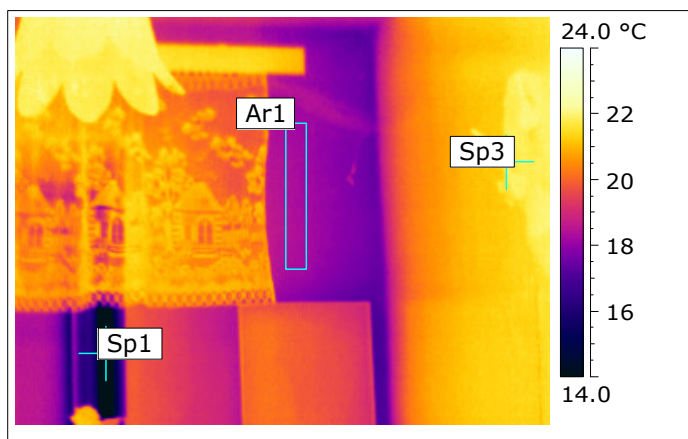
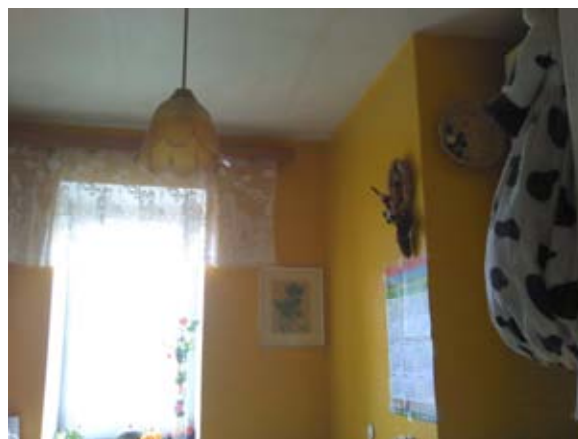
| Filename | IR_4556.jpg |

Sp1 - temperatuuriindeksi väärtus  $f_{Rsi}=0,55$ . Niiskuse kondenseerumise oht.  
Akna ümbrus on puudulikult tihendatud.

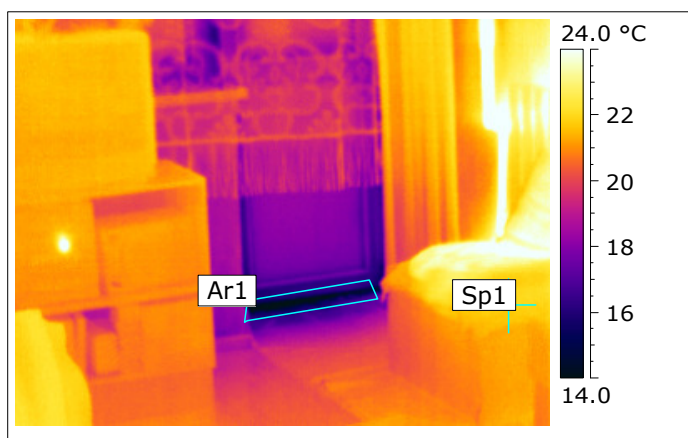
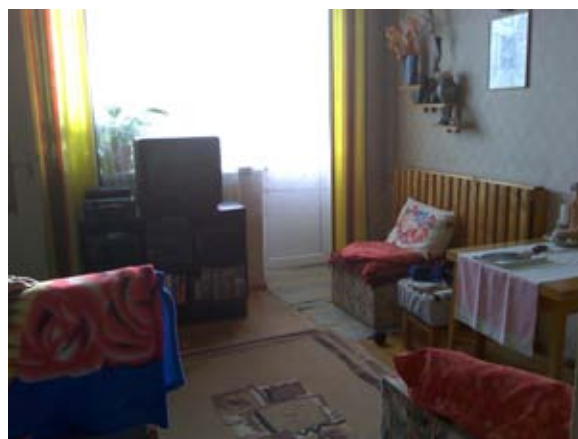
| Filename | IR_4560.jpg |

Sp1 - temperatuuriindeksi väärtus  $f_{Rsi}=0,58$ . Niiskuse kondenseerumise oht.  
Rõduukse lävepakk on külmasillaks.

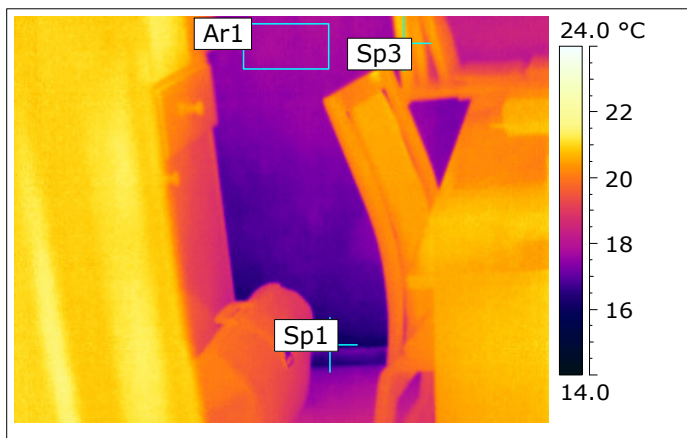
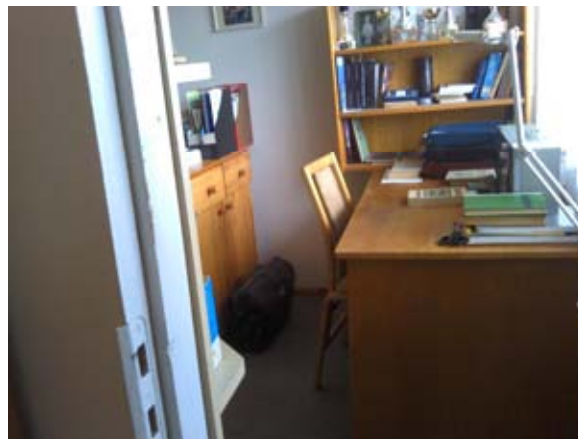
| Filename | IR_4568.jpg |

Vahelae-seina liites on külmasild.

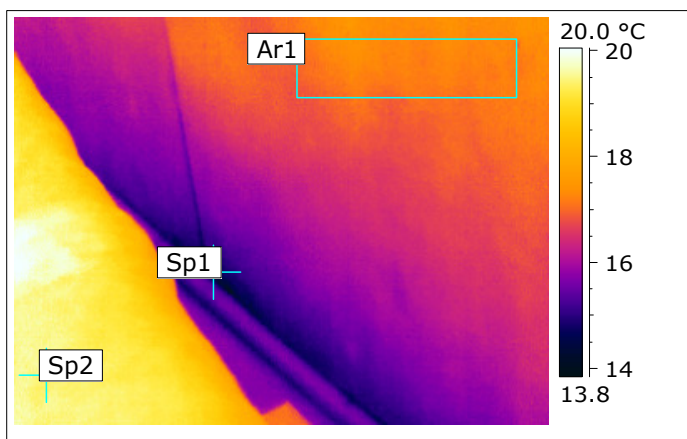
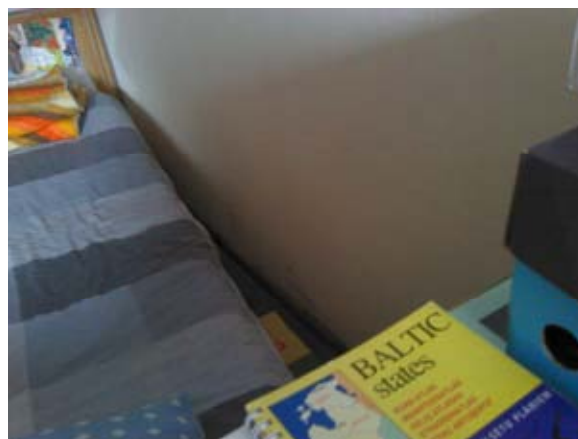
| Filename | IR_4570.jpg |

Sp1 - temperatuuriindeksi väärtus  $f_{Rsi}=0,71$ . Hallituse tekkimise oht.

Külmasilla piirkonnas on soovitatav tagada õhuringlus. Et vältida niiskuse kondenseerumist.

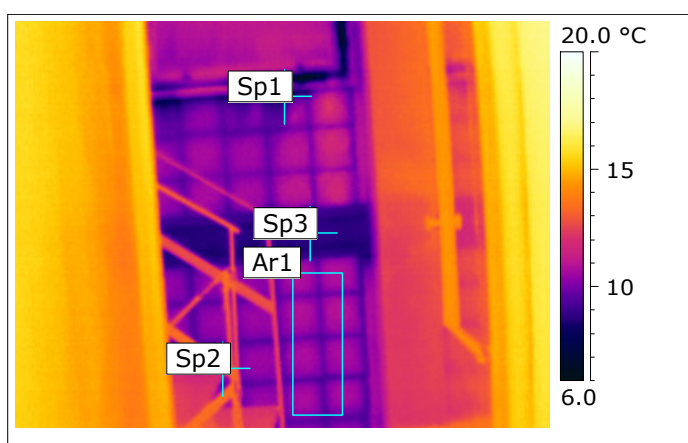
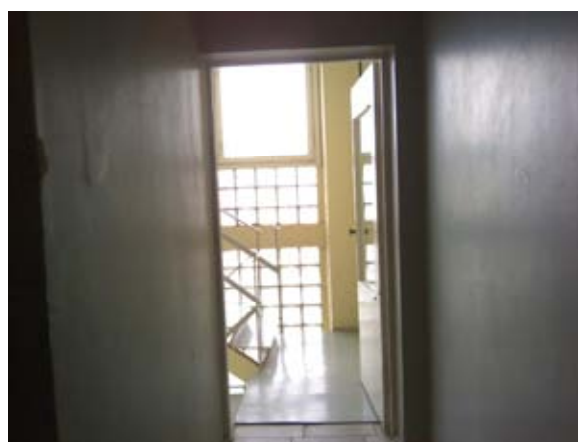
| Filename | IR_4574.jpg |

Sp1 – aken ei sulgu tihedalt.

Sp3 – klaasplokkide vaheline sillus on suure soojusläbivusega.

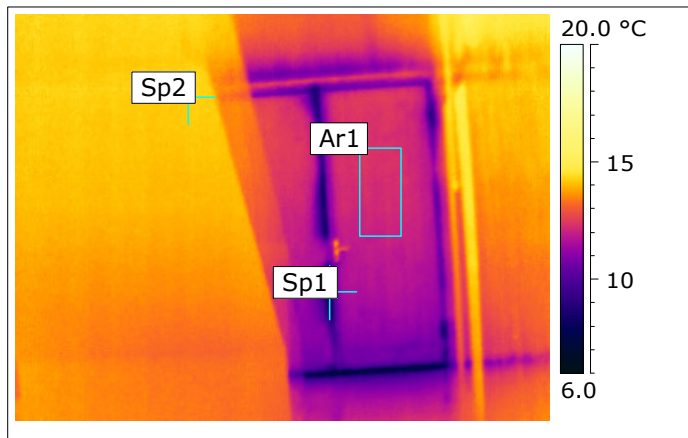
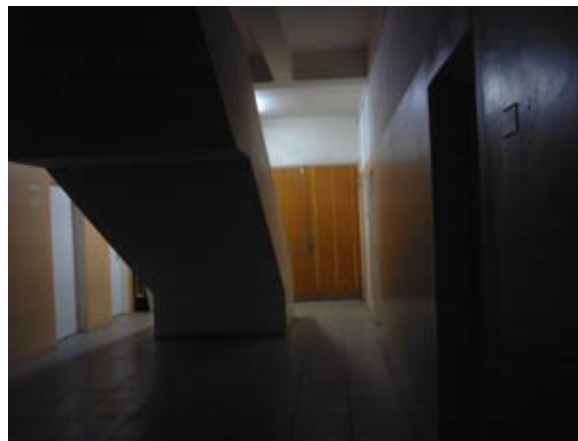
| Filename | IR_4578.jpg |

Uks vastu kütmata tiibhoonet.

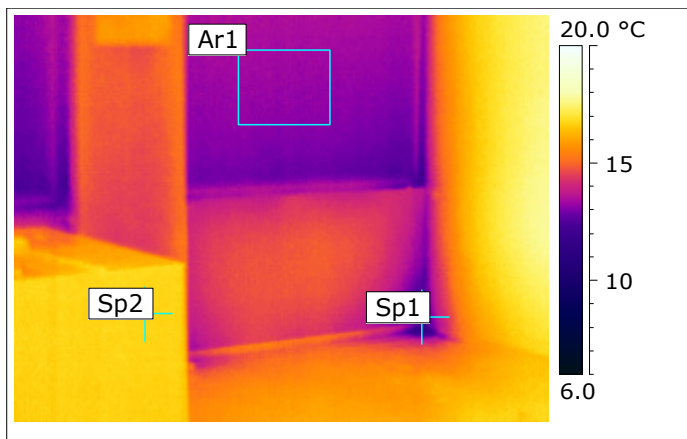
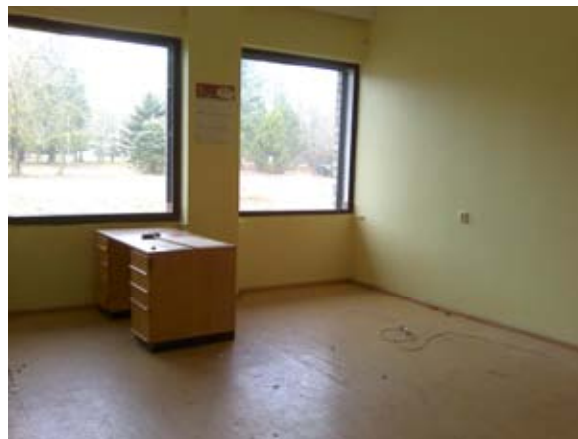
| Filename | IR_4580.jpg |

Sp1 - temperatuuriindeksi väärtus  $f_{Rsi}=0,67$ . Hallituse tekkimise oht.

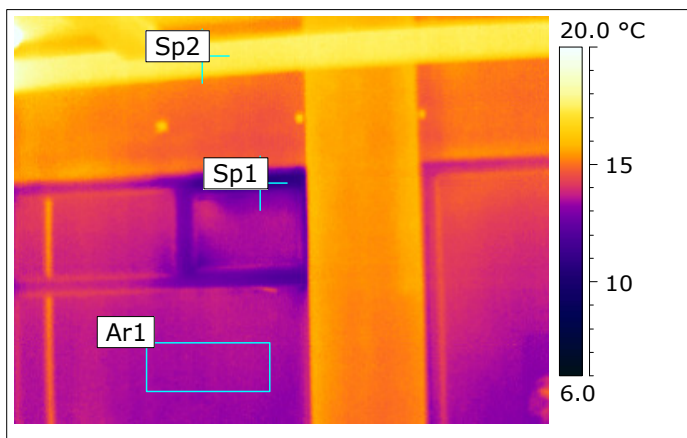
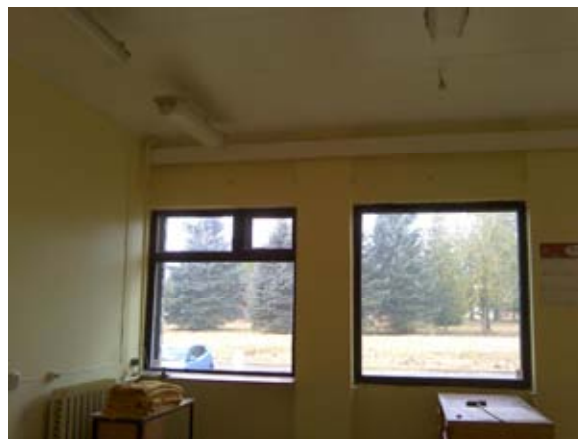
| Filename | IR_4582.jpg |

Sp1 – õhuaken ei sulgu tihedalt.

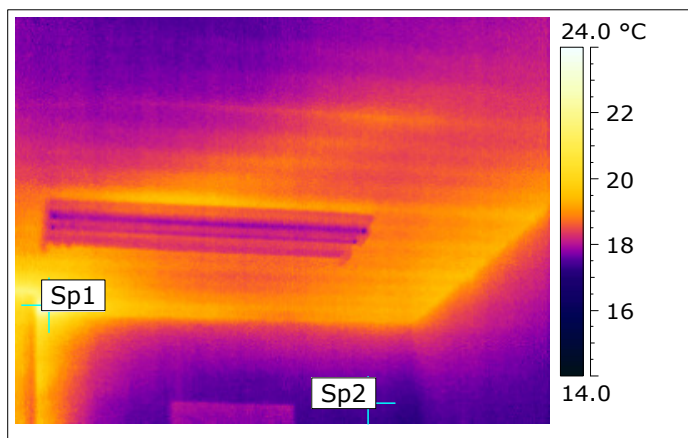
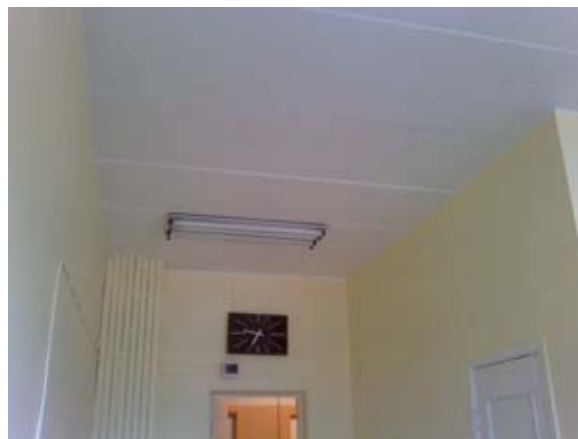
| Filename | IR_4584.jpg |

Ülemise korruse põrandal on elekterküte.

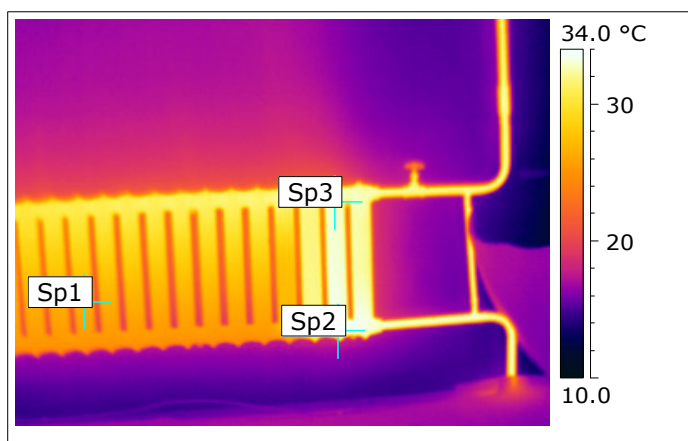
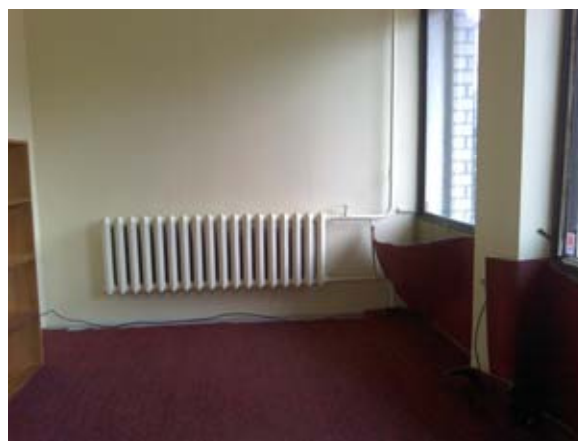
| Filename | IR_4586.jpg |

Radiaator alt üles voolava kütteeve püstiku peal. Suur osa radiaatorist on jahe.
