KORTERELAMU ENERGIAAUDIT

5-KORRUSELINE 90-KORTERIGA PANEELELAMU Puhangu tn 59, Tallinn

Auditeerimise aeg: 24.03. – 12.04.2010
Aruanne esitatud: 14.04.2010

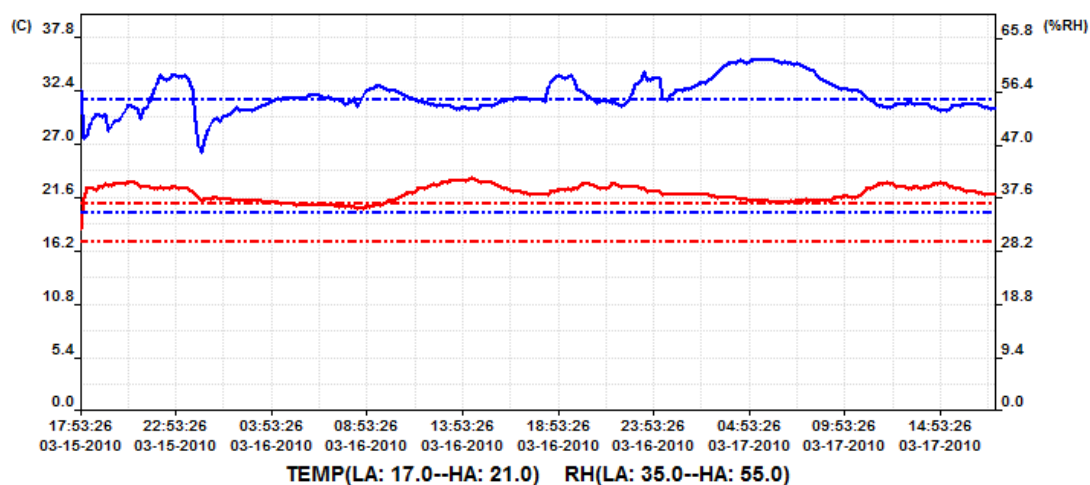
Märkus: temperatuur ja suhteline niiskus viimase (viienda) korruse korteris, kus köögi välissein on lisasoojustatud, ventilatsioon osaliselt suletud.

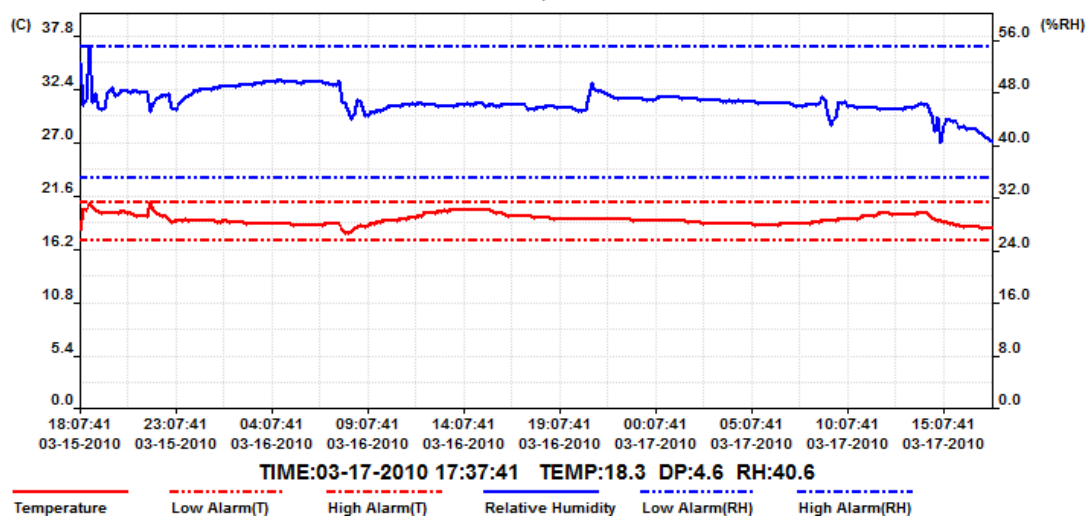
Märkus: temperatuur ja suhteline niiskus viimase korruse korteris, kus esines samuti hallitust.

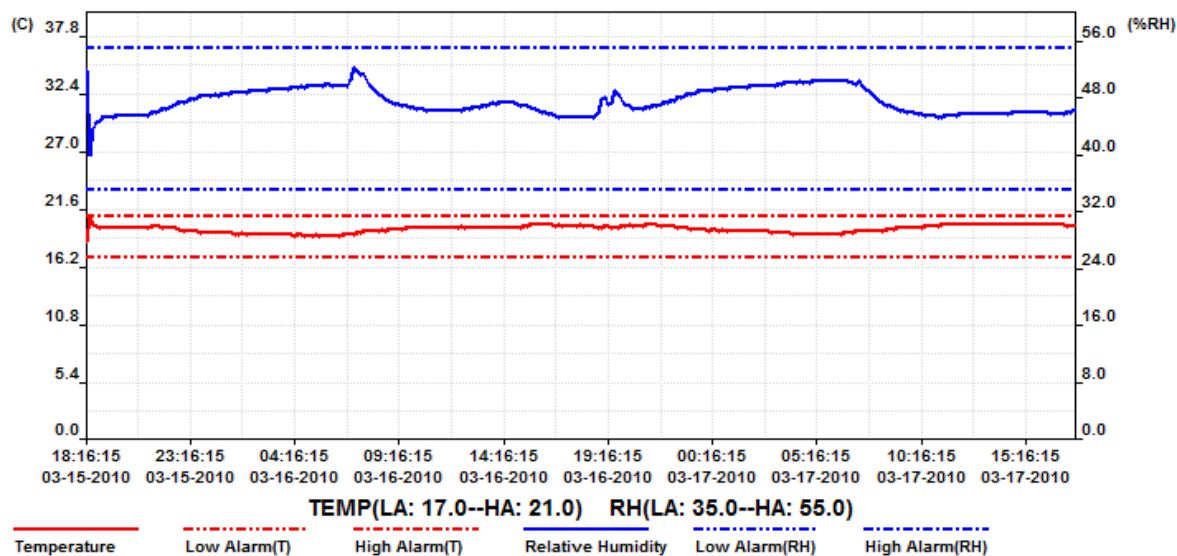
Märkus: temperatuur ja suhteline niiskus viimase korruse korteris, kus olid vanemattüüpi aknad.

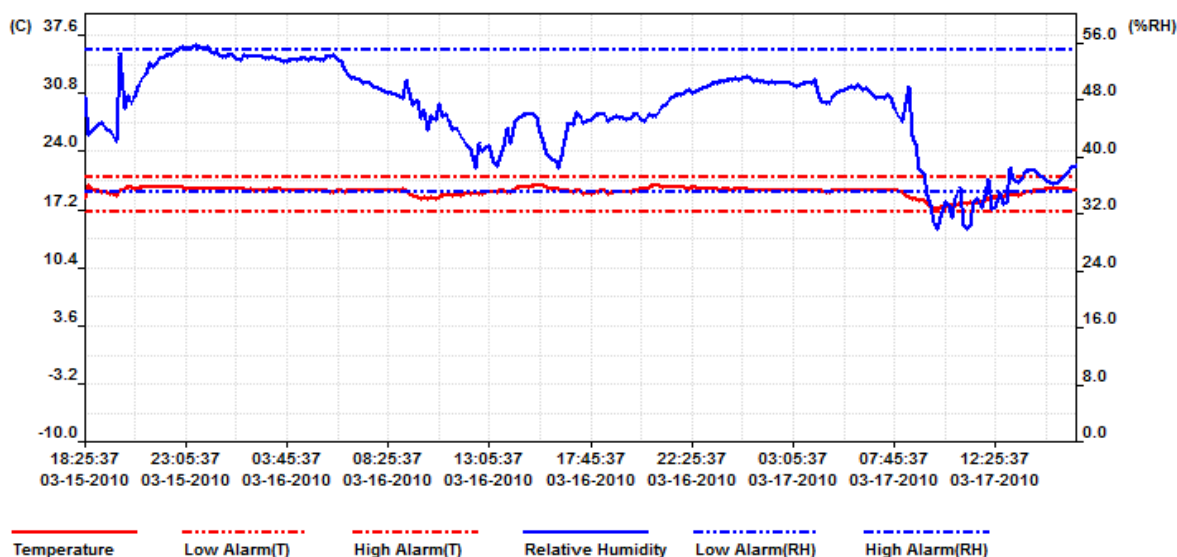
Märkus: temperatuur ja suhteline niiskus viimase korruse korteris, kus ventilaatsiooniavad osaliselt suletud ja tubades oli hallitus.

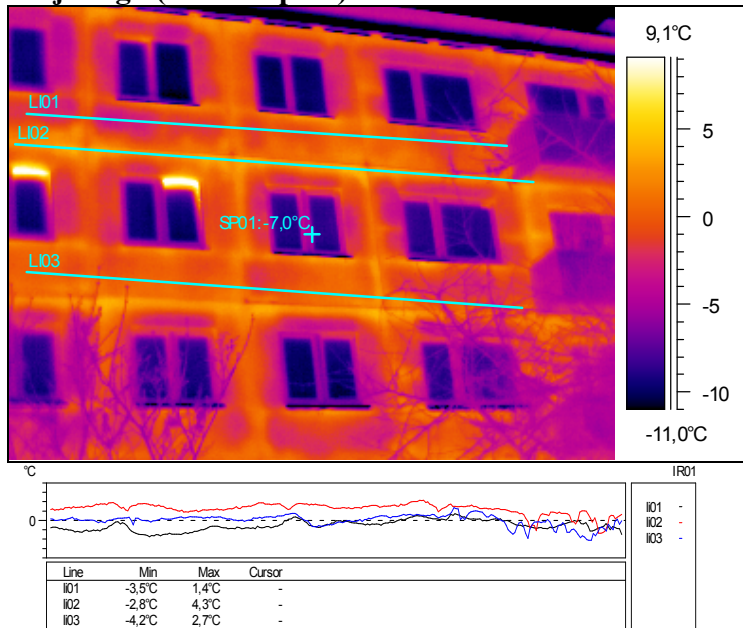
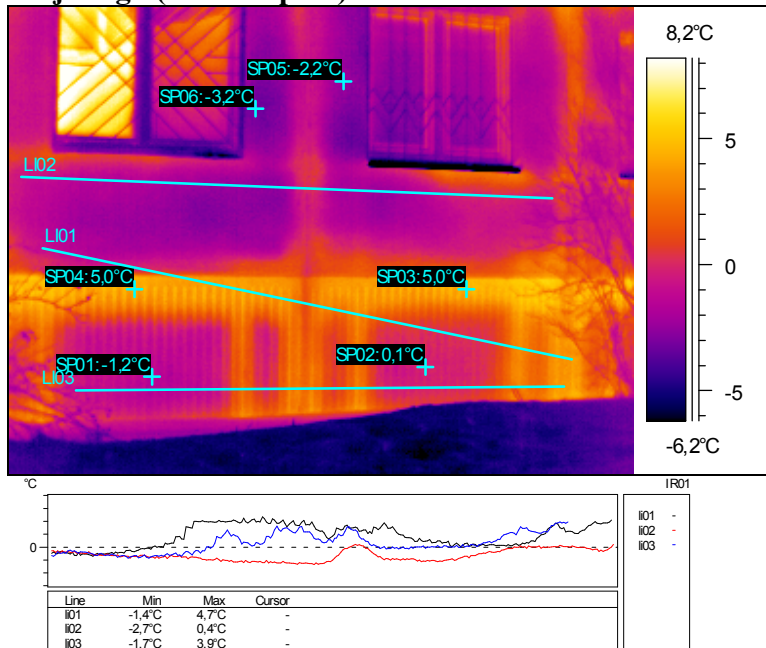
Maja taga (vasakul pool)

Kommentaari: seinapind $-3,2^{\circ}\text{C}$ kuni $+5^{\circ}\text{C}$. Sokli ja seina liitekoht on väga soe (soovitame sokli soojustamist). Esineb külmasild (tumedamad laigud). Samuti on paneeli pinnast soojemad paneelide vahelised vuugid. Tõenäoliselt on soojustus kehv või puudub üldse ning soklipaneelide vuugid on mõrdiga täidetud.

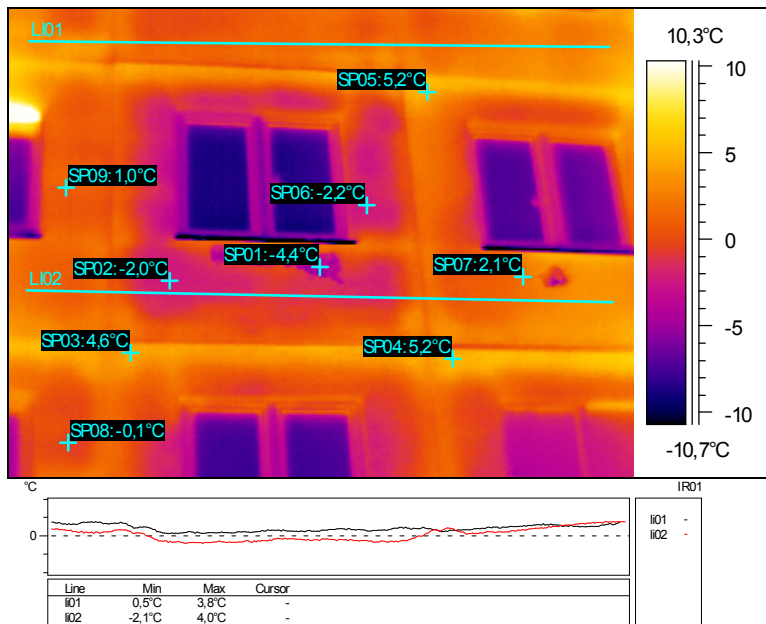
Maja taga (vasakul pool) soklist kõrgemal.

Kommentaar: seinapinna temperatuurid on väga kõikumavad. Välispinna temperatuur on madalam kui kõrval olevatel paneelidel.

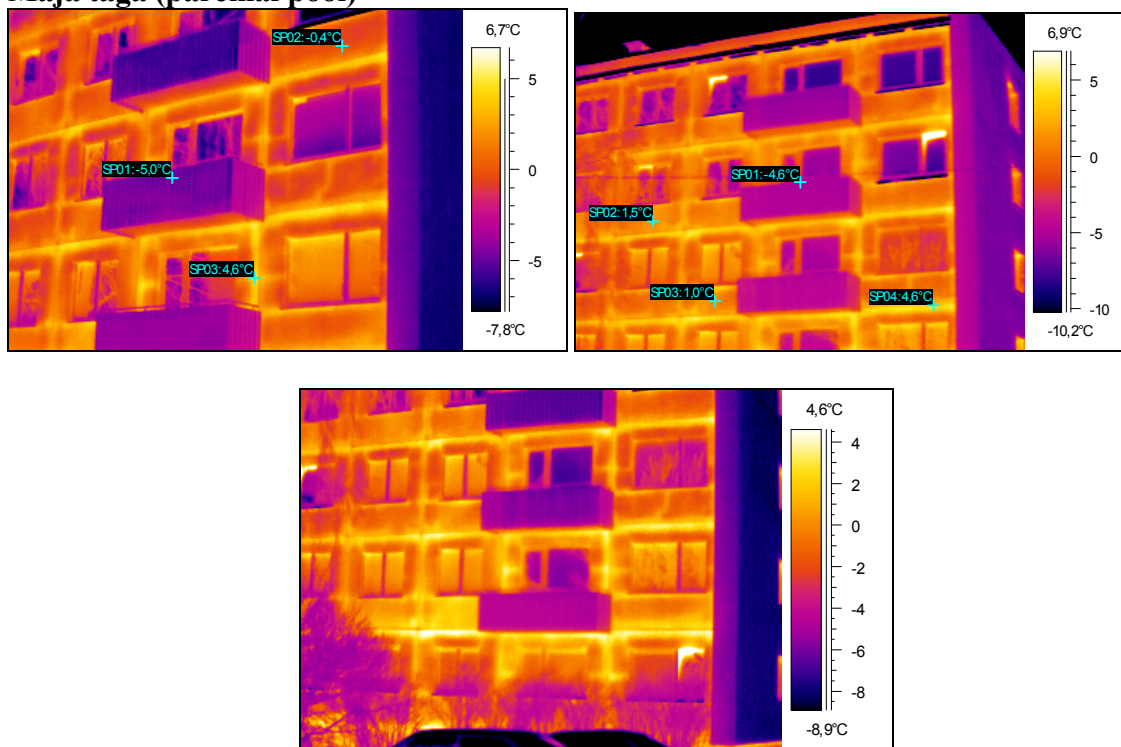
Maja taga (paremal pool)

Kommentaar: seinapind paneeli kohal on temperatuur $\sim 0^{\circ}\text{C}$. Vuukide kohal on temperatuur $\sim +3^{\circ}\text{C}$ kuni $+5^{\circ}\text{C}$. Rõdu (piire kaetud plekiga) serva temperatuur on -5°C nagu välisõhu temperatuur. Paneelides on näha ka soojemad jooned (nagu praod) kus soojajuhtivus on paneeli üldisest suurem.

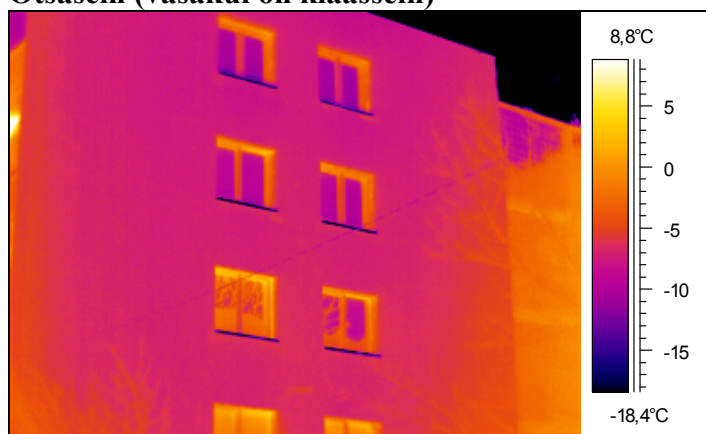
Otsasein (vasakul on klaassein)

Kommentaar: otsasein on soojustatud ja ühtlase temperatuuriga. Vigu siin ei tundu olevat. Samuti on sein külmem kui paneelid – sama välisõhu temperatuuriga. Seega otsaseina soojapidavus on tagatud.

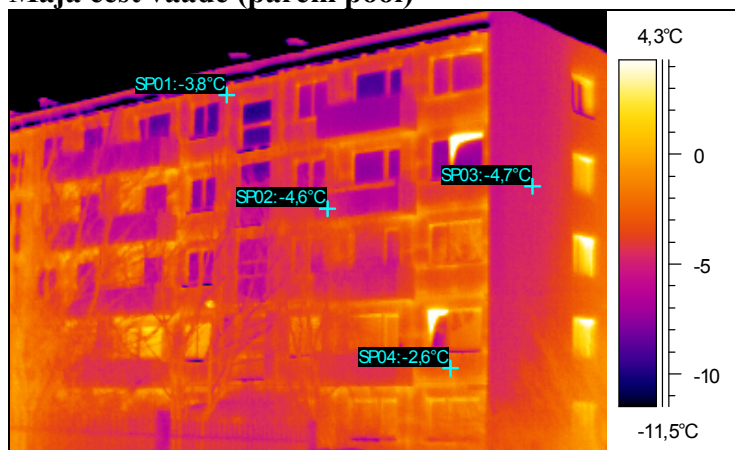
Maja eest vaade (parem pool)

Kommentaar: paneeli pinna temperatuurid on suht ühtlased. Vuugid on soojemad. Otsasein (soojustatud) on kõige külmem, seega soojapidavus on tagatud. Teisel ja neljandal korrusel on maja ees parmal pool aknad avatud (see tõttu seal hele kollane laik – soojem koht).

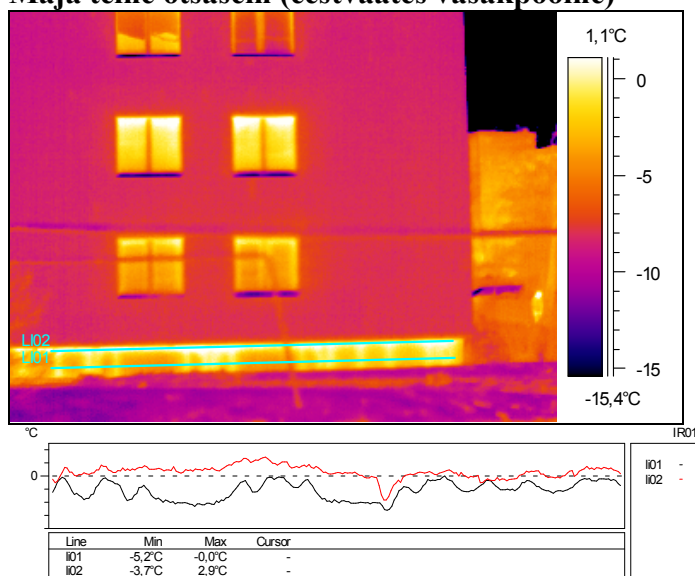
Maja teine otsasein (eestvaates vasakpoolne)

Kommentaar: sein on soojustatud ja pinna temperatuur on ühtlane. Sokkel on soe. Eriti soe on seina ja sokli liitekoht. Sokkel vajaks soojustamist.

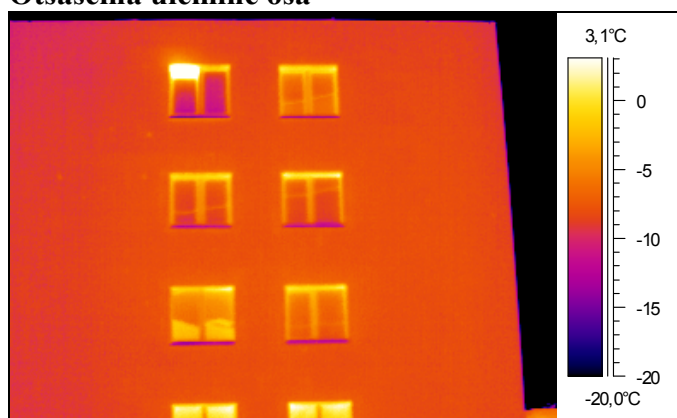
Otsaseina ülemine osa

Kommentaar: seina pinna temperatuur on ühtlane. Kõige ülemise korruse vasakpoolne aken on ülevalt avatud. Sellest ka hele laik (soe koht).
