EHITISE AUDIT

Hoone address: Harju maakond, Tallinn, Kivila tn 21

Töö nr.: 2017-105

EHITUS-TEHNILINE ÜLEVAADE JA HINNANG **Korterelamule aadressil Tallinn, Kivila tn 21 / ÜLEVAATUSE AKT.**

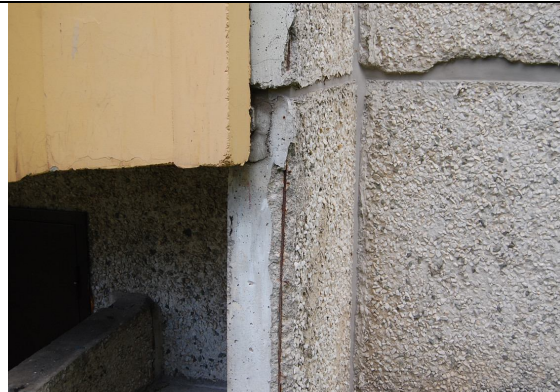
5

Mõnedel raudbetoon elementidel esineb pragusid, põhiliselt puudutab see hoone rõdusid. Paneelidel paistab välja korrodeerunud armatuur. Antud ajal paneelide kandevõimele ohtu ei ole. Rõdude piirded renoveeriti mõned aastad tagasi, kuid neid on vaja uuesti renoveerida. Mõnedes kohtades on näha praod ja kiilud tasapinnal. Metallil tarilappide elemendid on korrodeerunud.

Foto nr. 5. Mõnedel paneelidel on kahjustused. Armatuur on korrodeerunud.

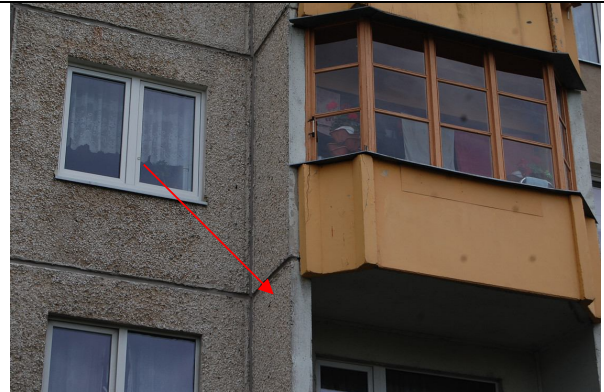
6

Foto nr. 6. Raudbetoonpaneelidel on kahjustatud.

| Konstruktsiooni osa. | | | | | | |
|---|---|---|---|---|---|---|
| A12 | Rõdude kandetarindid | r/b paneel | 3 | Ehitusaegsed/ Renoveeritud | Tuleb remontida kahjustatud konstruktsioonid. | J4 |

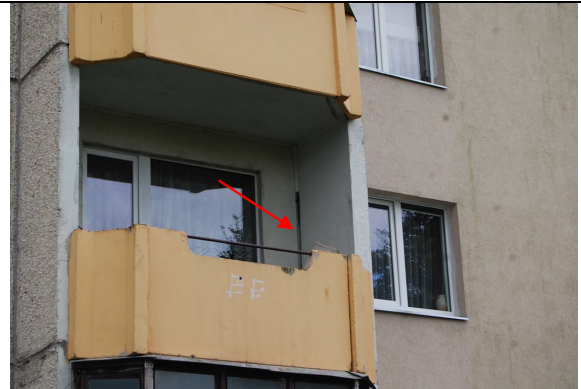
8

Soojustuse seisukorda ei ole võimalik hinnata. Seinapaneelide vahevuugid on suurem osas renoveeritud, kuid on olemas vuugid mis on ehitusaegsed, enamuses rõdudel.

Foto nr. 8. Paneelide vuugid on vaja parandada.

| Konstruktsiooni osa. | | | | | | |
|---|---|---|---|---|---|---|
| A9 | Välisseinte vuugid | Polüuretaan mastiks/segu | 3 | Renoveeritud/Vanad | Renoveerida vanad vuugid | J3 |

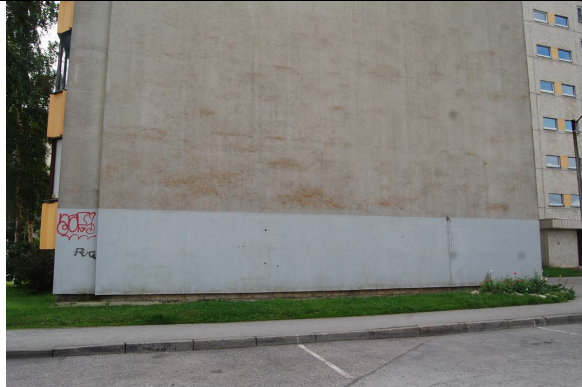
9

Foto nr. 9. Fassaadid osaliselt soojustatud.

Välisseinad tuleb soojustada 150 mm EPS-plaatidega või mineraalvillaga. Praegu on hoone soojusjuhtivus 1- 1,2 W/ m²K. Pärast seinte soojustamist peaks see näit olema 0,21 - 0,30 W/ m²K. Parema soojusisolatsiooniks on soovitatav seinad soojustada 150 mm paksuse materjaliga.

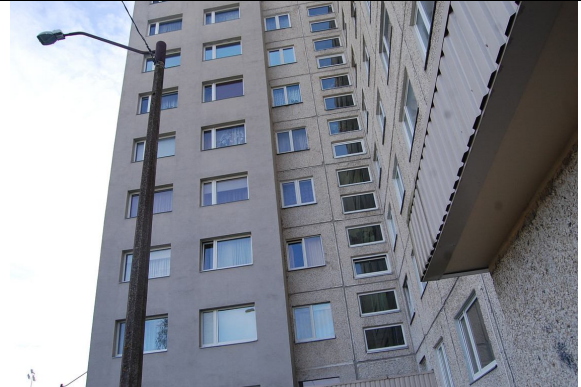
10

Foto nr. 10. Fassaadid osaliselt soojustatud.

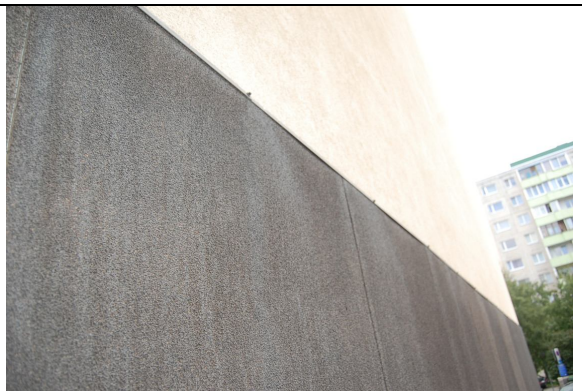
11

Välisseinad on ehitatud monteeritavatest raudbetoonpaneelidest. Hoone otsaseinad on soojustatud ca 100 mm paksuse soojustusega ning krohvitud. Samuti olid soojustatud teised fassaadi osad. Soojustamise käigus ei olnud paigaldatud värskeõhu klappe. Ühel hoone otsal on paigaldatud ventileeruv fassaadi soojustuse süsteem ja viimistletud plaatidega Tempsi tüüpi. Mõnedel otsaseintel on krohvikihhi seisukord halb. Krohvipinnal esineb sambla ja hallituse jälgi.

Foto nr. 11. Otsaseinad. Puudub tuulutusevõimalus.

On soovitatav kontrollida soojustuse kvaliteeti hoone otsaseintel.
Eriti need seinad, kus krohvipinnal on olemas samba ja hallituse jälgi.

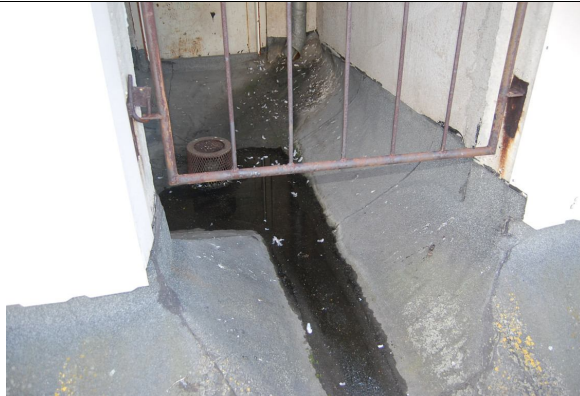
15

Foto nr. 15. Liftšahide sadeveetorud on vanad. Puuduvad normaalsed kalded.

Sadevee kanalisatsioon. Metallväljaviigid asendada plasttorude vastu. Üldjuhul sadevee kanalisatsioonitorud peavad olema isoleeritud.

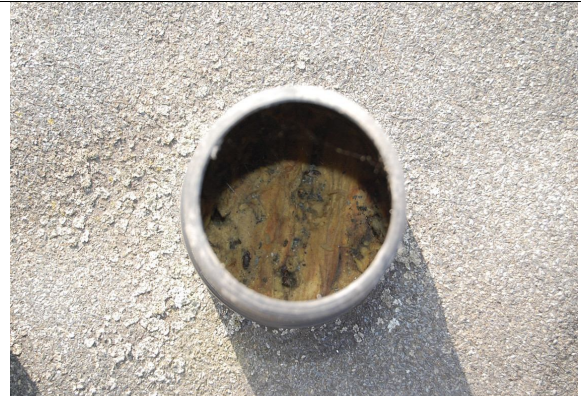
16

Hoone katus soojustati mõned aastat tagasi. Soojustamiseks kasutati ca 100 mm paksusega kivivilla. Pealt on paigaldatud ventilatsioonikanalitega 30 mm paksune mineraalvill. Katusekatteks on kaks kihti SBS- katet. Katusekate on rahuldavas seisukorras, kuid on olemas ebahermeetilised kohad. Samuti soojustamise käigus ei teostatud korrektseid kaldeid tasapinnal, mille tõttu tekkivad loigud. Parapetid ei ole soojustatud. Otsaseinte parapetid on vaja parandada. Nende kalded on valed. Juhul, kui kasutatakse parapetti plekkmütsi tüüpi, siis tuleks liitekohad valtsida.

Foto nr. 16. Katus soojustatud kivivillaga.

Paigaldatud soojustuskiht ei ole piisav, et saada korraliku tulemust renoveerimisest. Soovituslik on soojustada lisaks ka katus soojustusega ca 100-200 mm ja paigaldada uus katusekate.

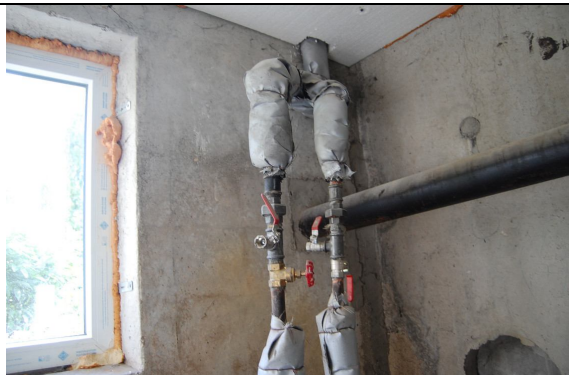
19

On näha, et magistraaltorudel ja püstakute torudel esineb korrosiooni.

Foto nr. 19. Küttesüsteem on amortiseerunud.

Küttesüsteem. Ühetorusüsteemi tuleb kahetorusüsteemi vastu vahetada. Projekti koostamisel tuleb arvestada küttesõlme uuendamisega. Igas korteris sooja arvestuse andurite paigaldamisega distsiplineerib korterielanike ning aitab sooja kokku hoida. Antud tööde teostamiseks on vaja projekti ja ehitusteatist.

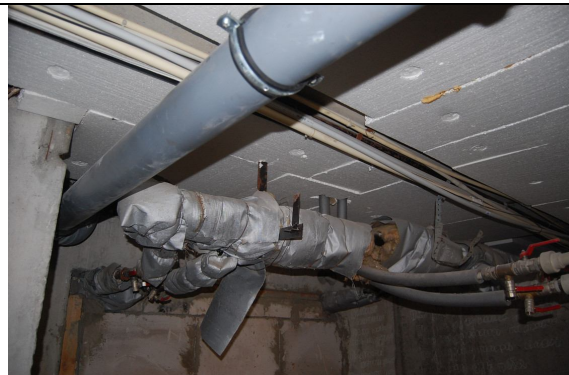
20

Foto nr. 20. Küttesüsteem on amortiseerunud.

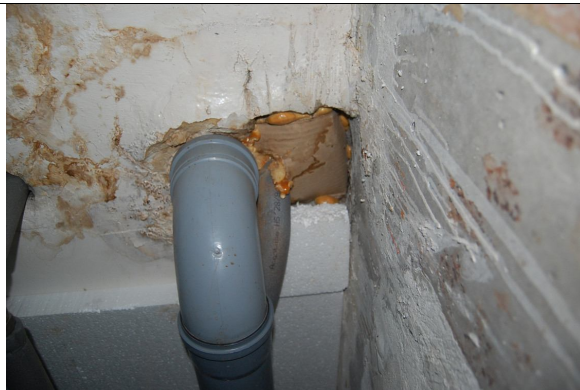
21

Foto nr. 21. Vee- ja kanalisatsioonitorude püstakud. Konstruktsioonide kommunikatsioonide läbiviigid ei vasta tuleohutuse normidele.

Konstruksioone läbivate torude läbiviigid tuleb teha vastavalt tuleohutusnõuetele.

Vahelagesid läbivad torude läbiviigid tuleb teha vastavalt tuleohutusnõuetele. Juurde paigaldada kinnitused.

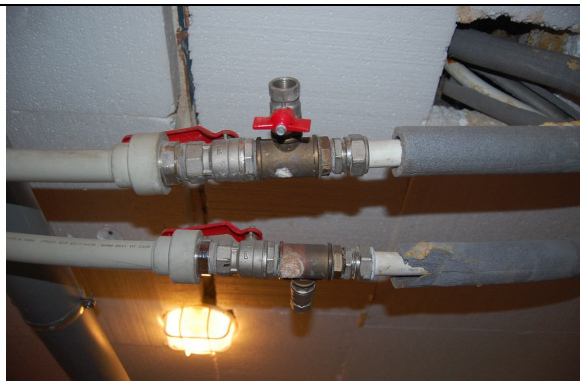
23

Foto nr. 23. Vee- ja kanalisatsioonitorude püstikud. Konstruktsioonidest kommunikatsioonide läbiviigid ei vasta tuleohutuse normidele.

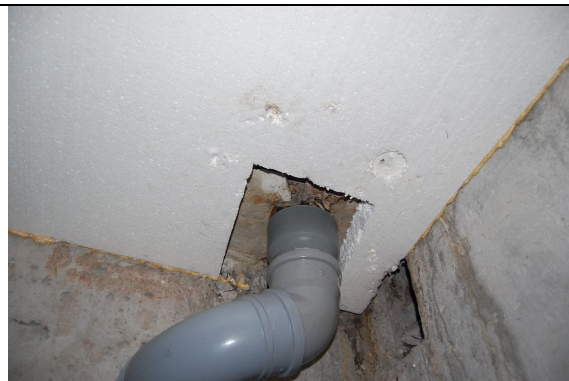
24

Kanalisatsioonipüstakute väljaviigid katusele on asendatud plasttorude vastu. Ülejäänud katusepinnalt allapoole on jäänud vanad amortiseerunud torud.

Foto nr. 24. Kanalisatsiooni püstakud on vanad ja amortiseerunud.

Kanalisatsioon. Vanad amortiseerunud torud tuleb uute plastiktorude vastu asendada.

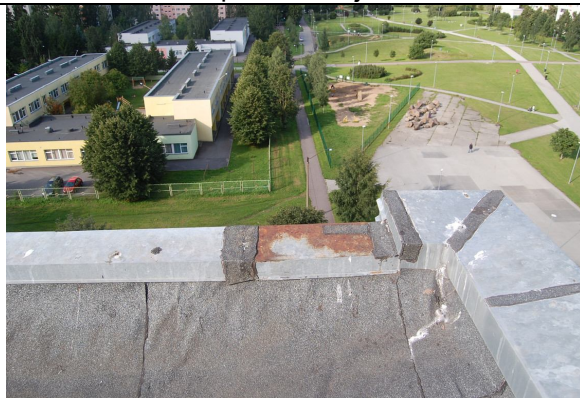
27

Foto nr. 27. Parapetid on vaja korrastada.

Parapetid tuleb soojustada.

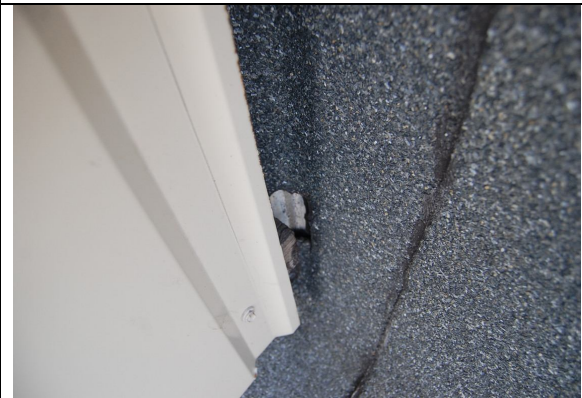
28

Foto nr. 28. Ebahermetilised kohad katusel.

Lähiajal tuleb teostada remonditööd nendes kohtades, kus olid fikseeritud augud katusekatel.
