HOONE ENERGIAAUDITI ARUANNE

5 KORRUSELINE 60 KORTERIGA PANEELELAMU **KÜ Koidu 73, Kunda linn** Ehitusregister: **108004410**

Auditeerimise aeg: 08.04.2013.a.
Aruanne esitatud: 02.05.2013.a

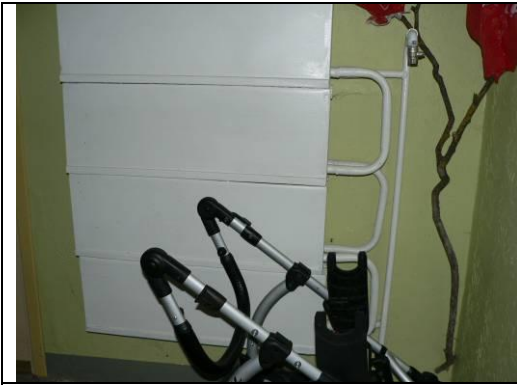
Hoone küttesüsteem ei ole tasakaalustatud. Radiaatoritel puuduvad termostaatventiilid (v.t foto nr. 7 kuni 9). Püstikud on tasakaalustamata (foto nr. 10). Keldris asuva kütetrassi isolatsioon on kahjustatud (klaasvill kaetud folgo-ruberoidiga) või puudub(v.t foto nr.10.).

Foto nr. 9. Trepikoja radiaator

Kaasajastada olemasolev küttesüsteem, selleks paigaldada sagedusmuunduriga tsirkulatsioonipump, tasakaalustada püstikud, radiaatorite ette paigaldada termostaatventiilid ja küttekulu mõõturid, isoleerida keldris kütetrassid. Tsentraalse soojustagastusega ventilatsioonisüsteemi kasutuselevõtu korral paigaldada soojuspump ning saadav jääksoojuse kanda üle maja küttesüsteemi ja soojavee tootmiseks.

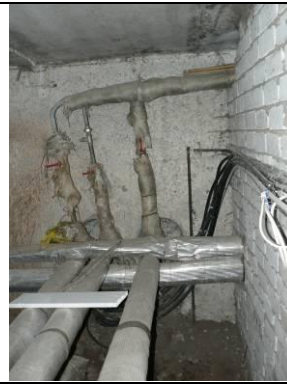
Foto nr. 10. Keskkütte magistraal ja torude soojustuse seisukord keldris

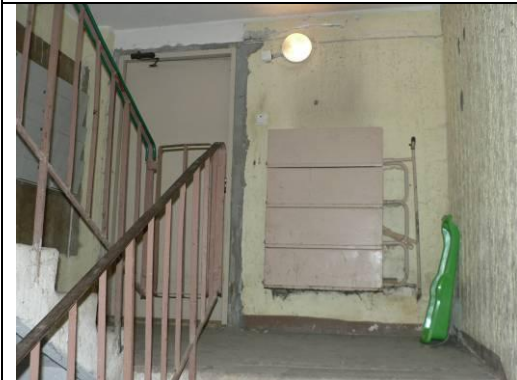
Foto nr. 11 Trepikoja radiaator ja üldvalgusti

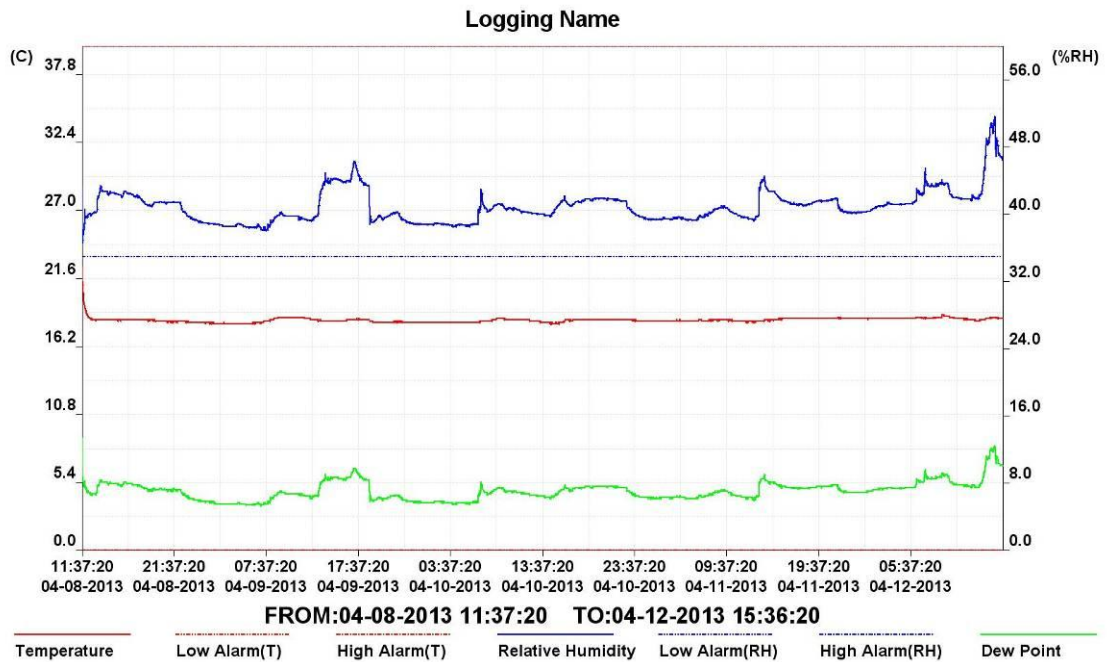
Madalaim ruumitemperatuur oli korteris nr. 4, mida köetakse elektriga. Keskküttega köetavate ruumide temperatuur oli vahemikus 20,9° kuni 21,9°C.

Graafik nr.1 Korter nr 4 temperatuur, niiskuse ja kastepunkt. Keskmine temperatuur +18,2°C ja niiskus 44%.

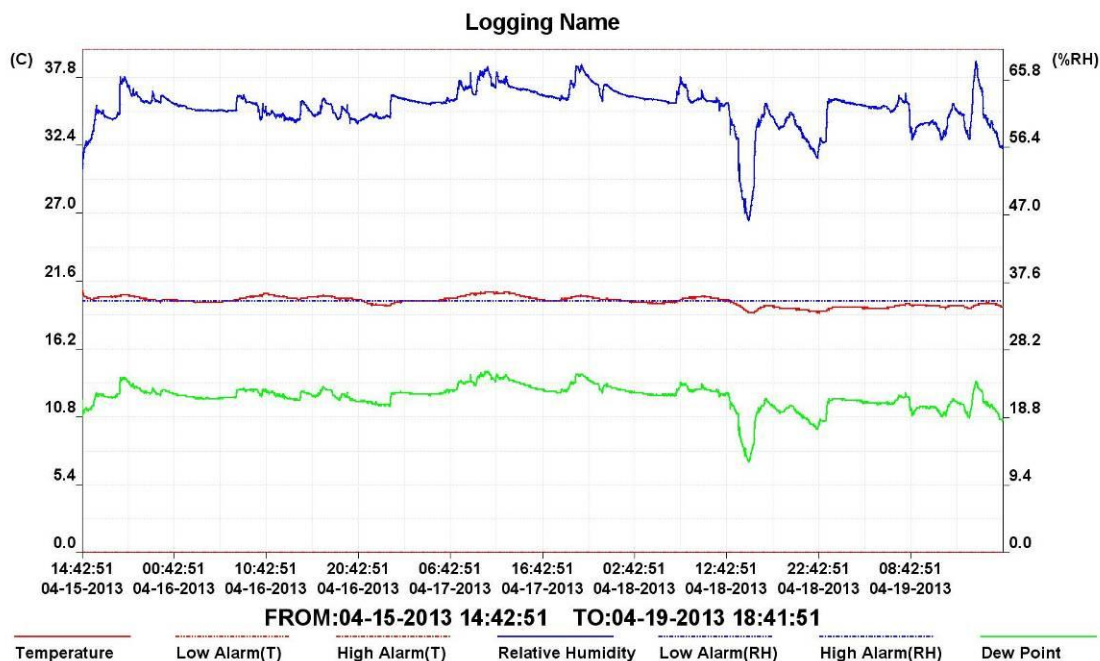
Õhuniiskuse tase oli kõrge (68%) korteris nr. 18, mis viitab sellele, et ruumides ei ole tagatud vajalikku õhuvahetus.

Graafik nr. 2 Korter nr 18 ruumi temperatuuri, niiskuse ja kastepunkt. Keskmine temperatuur +20°C ja niiskus 63%.

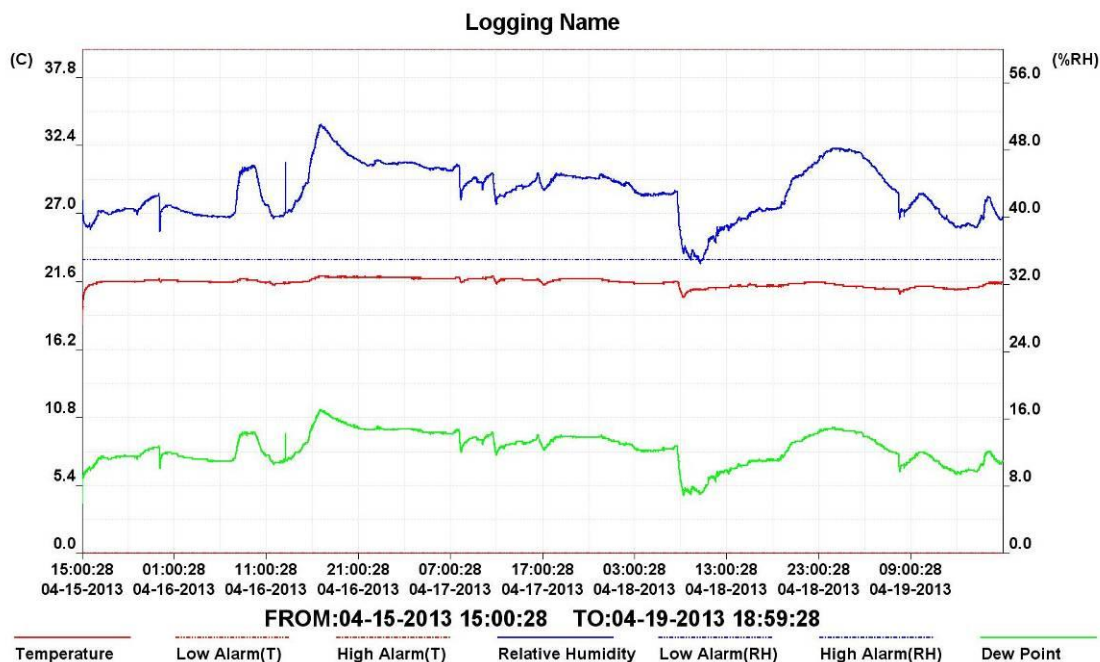
Graafik nr. 3 Korter nr 27 ruumi temperatuuri, niiskuse ja kastepunkt. Keskmine temperatuur +21,5°C ja niiskus 44%.

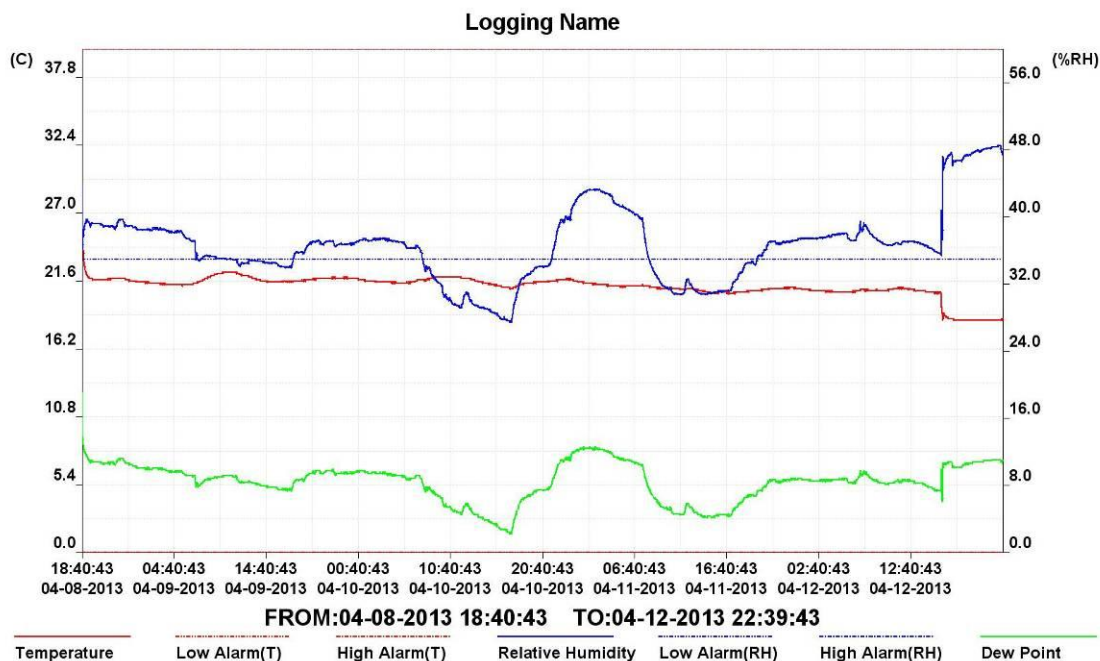
Graafik nr. 4 Korter nr 34 ruumi temperatuuri, niiskuse ja kastepunkt. Keskmine temperatuur +21°C ja niiskus 55%.
