**Töö nr: 2023-111**

## **EHITISE KORRALISE AUDITI ARUANNE**

korterelamu lodžapaneelide ja piirete kinnituselementide seisukorra hinnang

Hoone aadress: K. Kärberi tn 22, Tallinn, Lasnamäe linnaosa

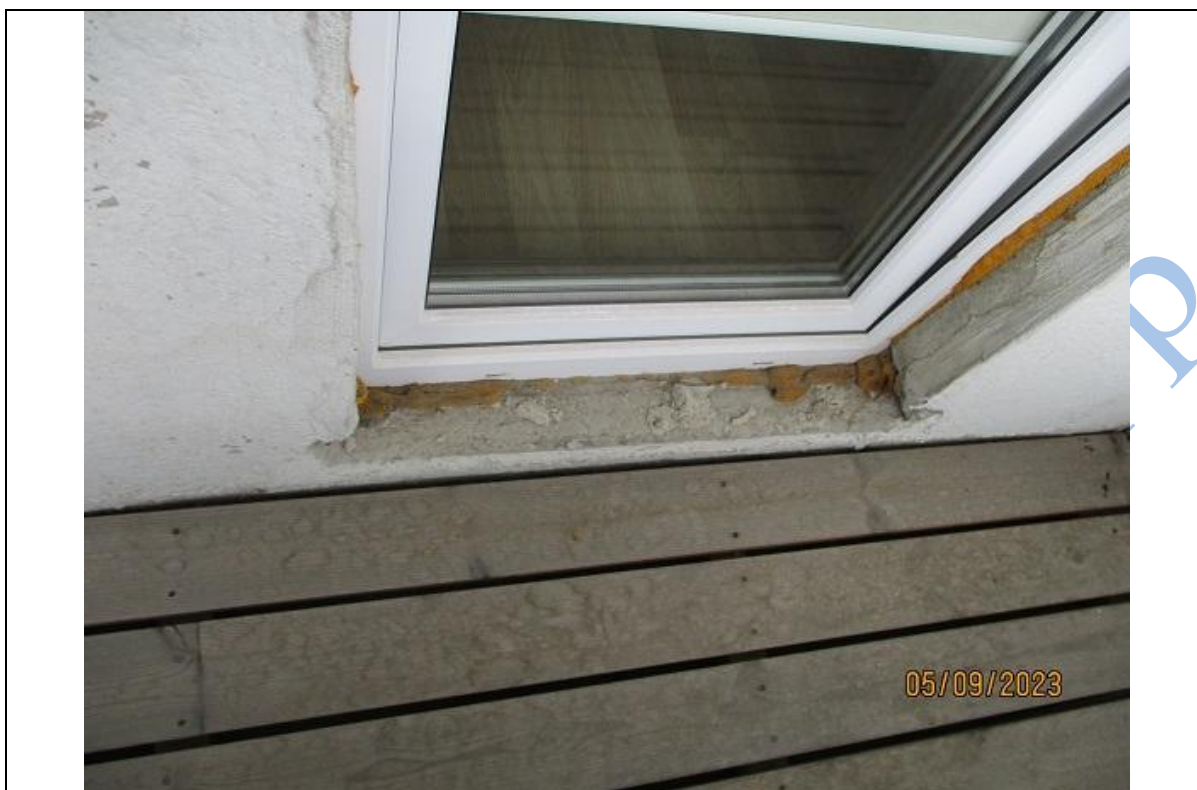
**Foto 1.** Puuduv veeplekk, ebatihed sõlm. Niiskus tungib konstruktsioonidesse ja sealt siseruumidesse. Hallitusseene tekkele soodne tingimus.

5.2.3.5. Paigaldada sadeveeplekid, pidades rangelt kinni õigest tehnoloogiast (Lisa 1, joonis 2).

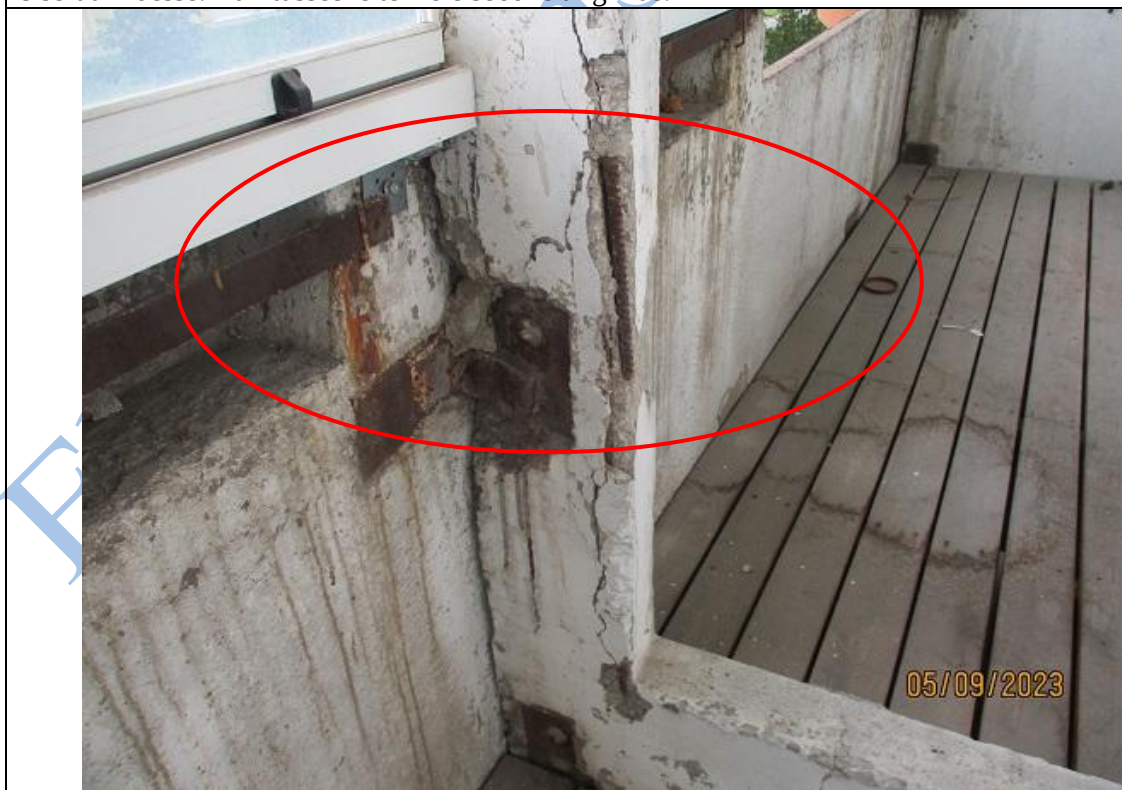
**Foto 2.** Paneelide kahjustused. Killud väljas, õhule avatud ja korrodeeruv armatuur. Ebatihedad vuugid.

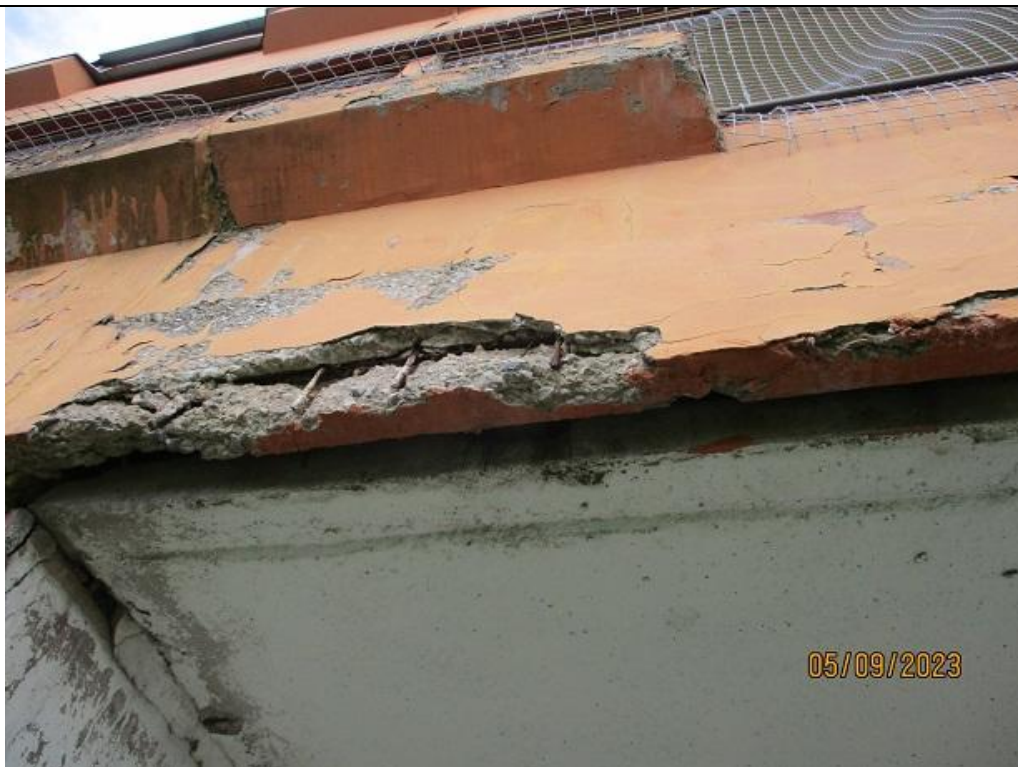
**NB! Korterite nr. 11 lodža piirde seisukord on avariiline (fotod 3,4) ja korterites nr. 45, 50, 53 ja 57 avarii-eelne. Eksisteerib varinguoht! Esimesel võimalusel tuleb piire stabiliseerida AJUTISTE lisakinnitite abil. See ei ole püsiv lahendus, kuid aitab vältida potentsiaalset varinguohtu. Elanikel tuleb piirata lodža all / piirkonnas viibimine, piirates ohtlik ala ohutuslintidega!**

**Foto 3.** Paneelide kahjustused krt. 11 lodžal. Tükid väljas, avatud ja korrodeeruv armatuur. Amortiseerunud vuugitäited. **AVARIILINE PIIRE!**

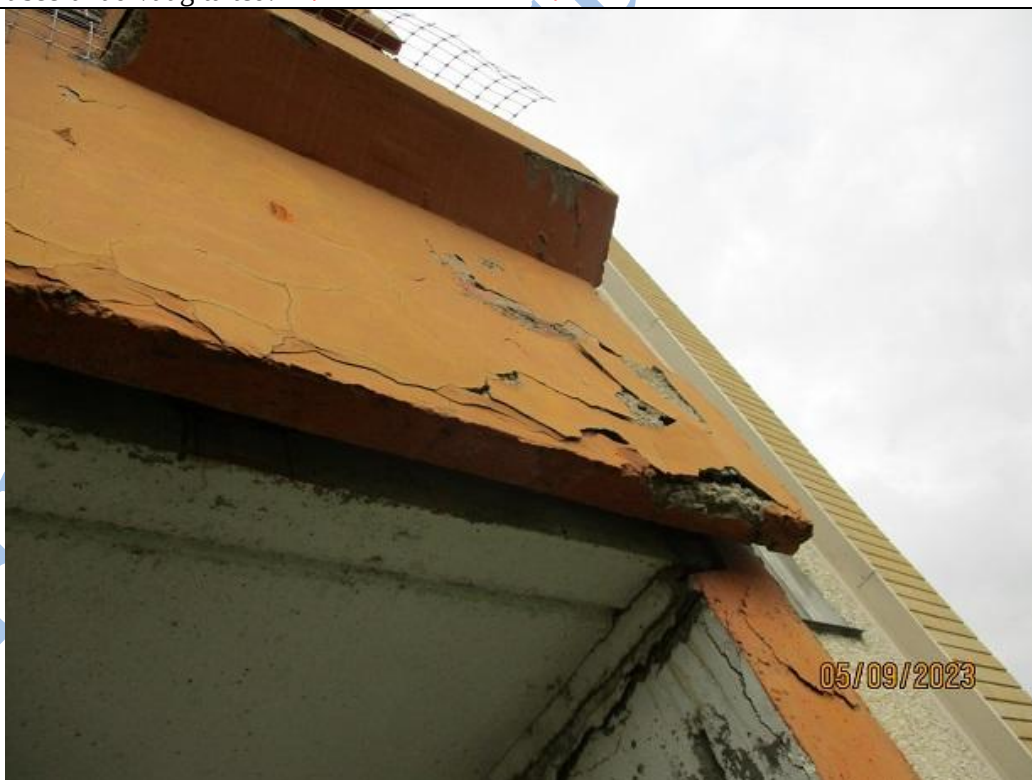
**Foto 4.** Paneelide kahjustused krt. 11 lodžal. Tükid väljas, avatud ja korrodeeruv armatuur. Amortiseerunud vuugitäited. **AVARIILINE PIIRE!**

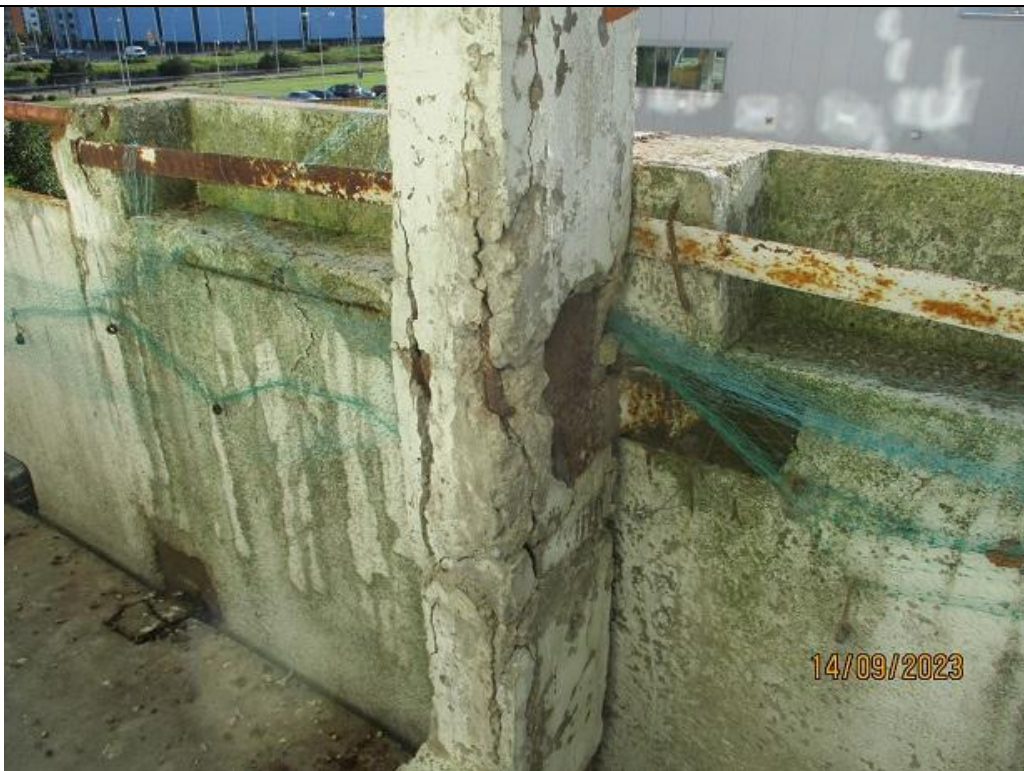
**Foto 5.** Paneelide kahjustused. Tükid väljas, avatud ja korrodeeruv armatuur.

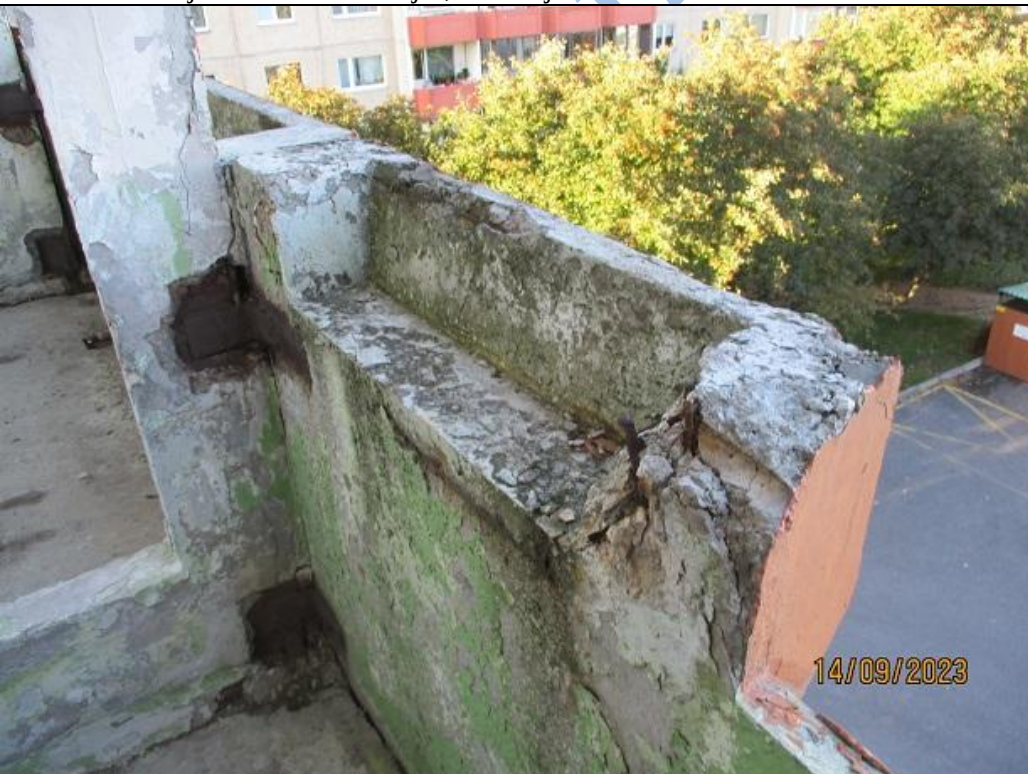
**Foto 6.** Paneelide kahjustused. Tükid väljas, avatud ja korrodeeruv armatuur. Avariieelne piire!

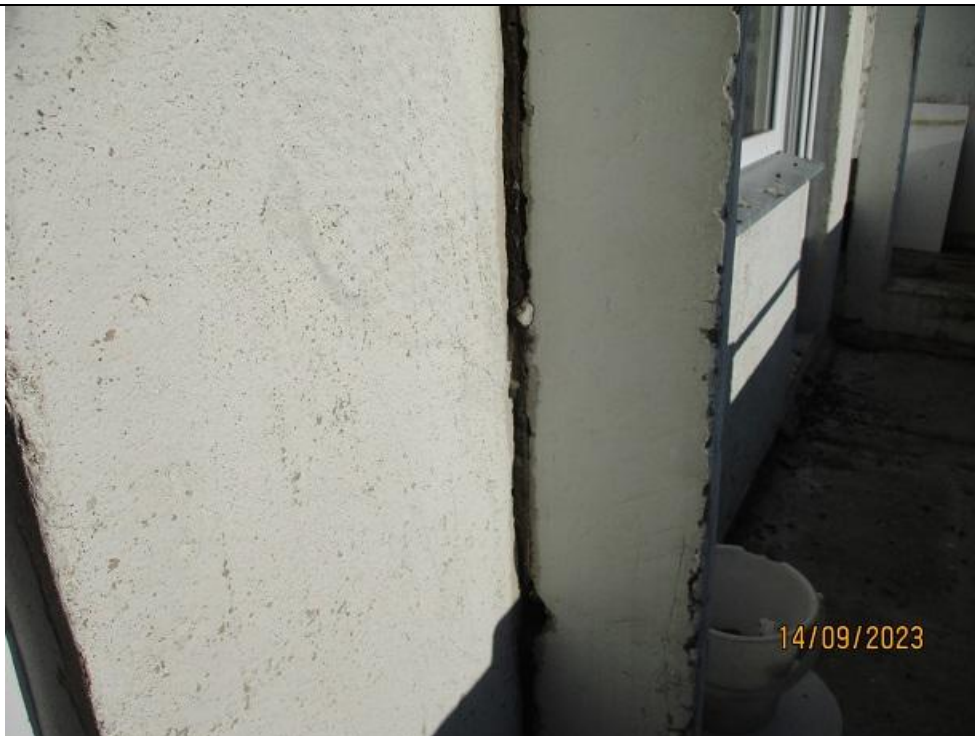
**Foto 7.** Paneelidevahelised vuugitäited on amortiseerunud. Ebatihe sõlm võimaldab niiskusel tungida konstruktsioonidesse, nõrgendab betooni omadusi ja kandevõimet.

5.4. Lodžapaneelide ja seina vahel olevad vuugid peavad olema mastiksiga tihendatud. Vuukide amortiseerimise tõttu satub välisseinalt voolav vesi konstruktsiooni ning ajapikku paneelide kinnituselemendid amortiseeruvad.

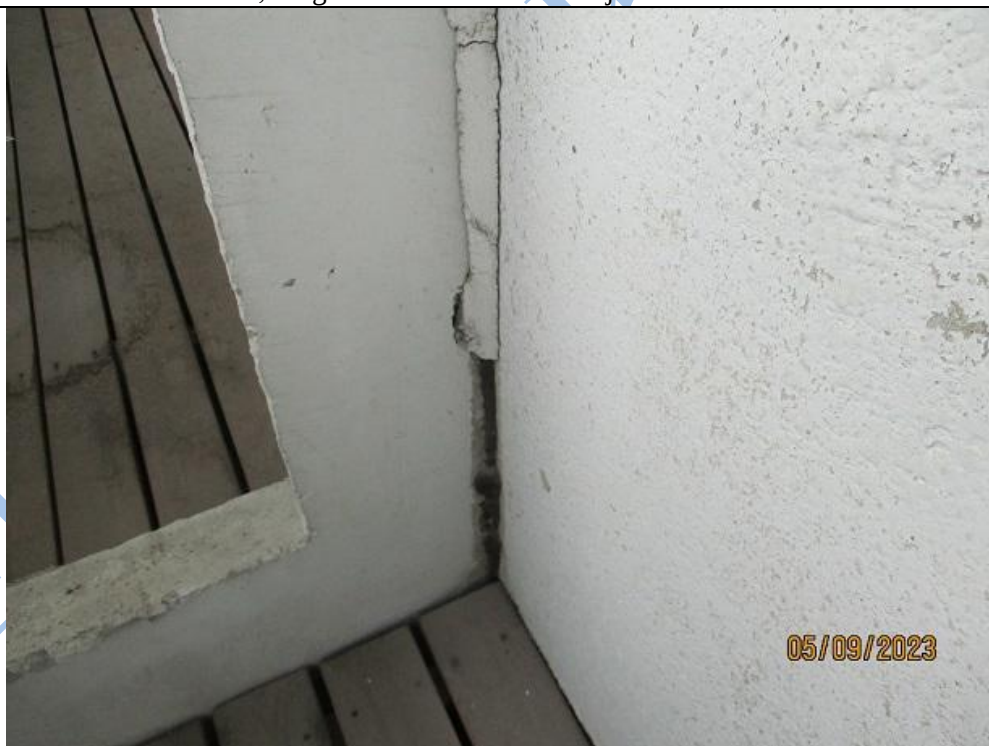
**Foto 8.** Paneelidevahelised vuugitäited on amortiseerunud. Ebatihe sõlm võimaldab niiskusel tungida konstruktsioonidesse, nõrgendab betooni omadusi ja kandevõimet.

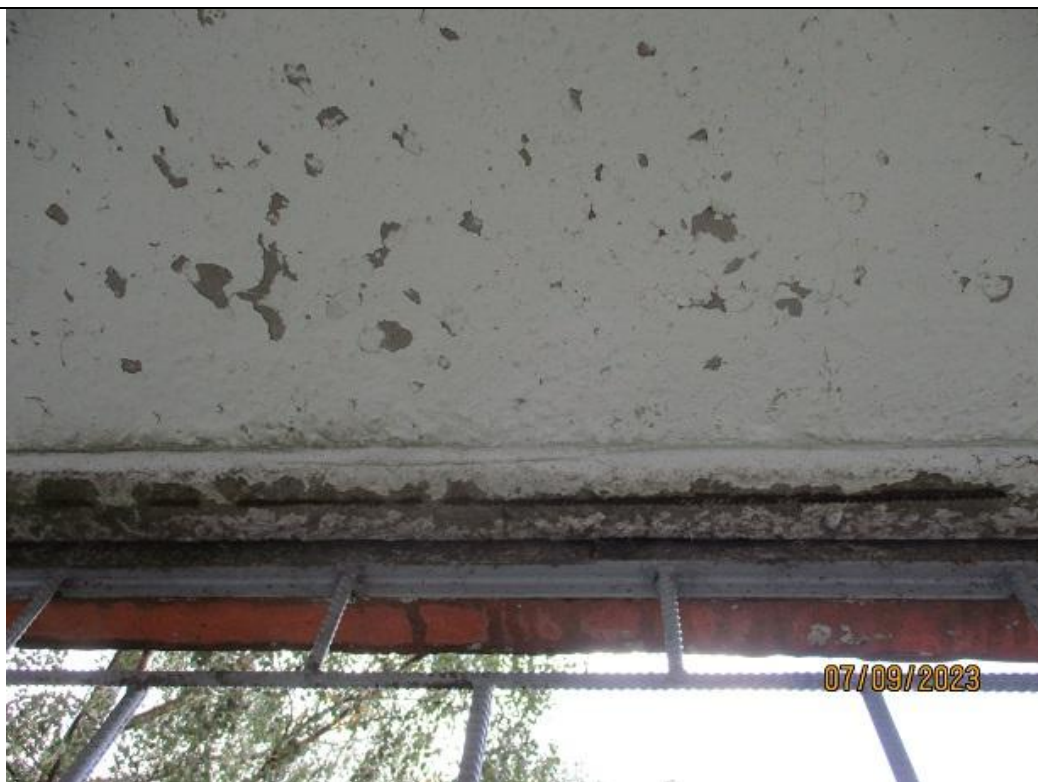
**Foto 9.** Paneeli kahjustused. Piiretele paigaldatud lisaraskused (metallvõred, raamides klaasid, SAT antennid jne) vähendavad oluliselt konstruktsioonide kandevõimet. Eriti kui need on juba olnud pikemat aega kasutuses ja omavad kulumismärke.

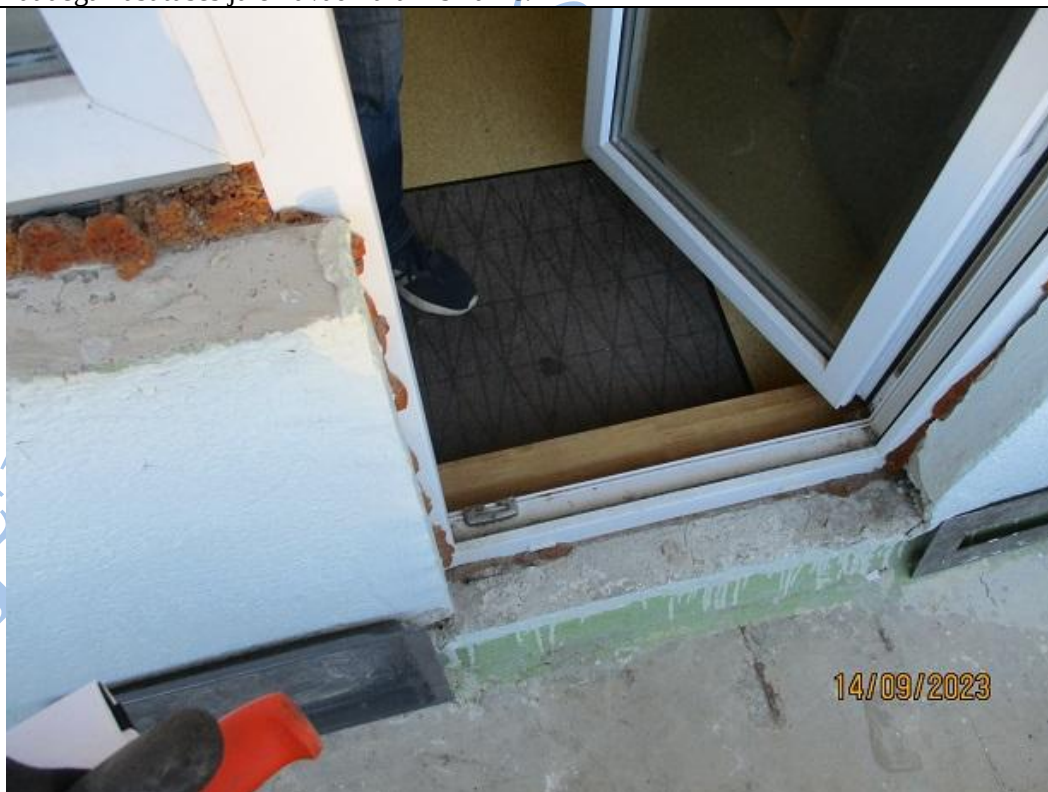
**Foto 10.** Korrektselt vormistamata aknaraamide ja palede liitekohad. Montaaživaht ei ole sobiv hermetiseerimiseks. Tuleb paigaldada veeplekid nii aknale kui uksele.
