Termograafiline ülevaatus
Pajusi mnt.2, Põltsamaa linn, Jõgevamaa

Hoone soojustuse kontroll			
Mõõdistamise aeg		Ilmastik	Välistemperatuur 5°C
22.04.2016		Tuul 0-5 m/s	Sisetemperatuur 20-22°C
Tööde algus	10.00	Pilves ilm	
Tööde lõpp	12.00		
Info mõõdetava objekti kohta		4-korruseline paneel-korterelamu. Hoonel on täiskelder ning lamekatus.	
Tellij:	KÜ Pajusi mnt.2 Enn Kippel		Tel: 50 57 621
Mõõdistas:	T. Tiit		Tel: 56 643 115
Analüüsis:	T. Tiit		Tel: 56 643 115
Vastutav spetsialist:	T. Rähmonen		Tel: 53 48 99 59

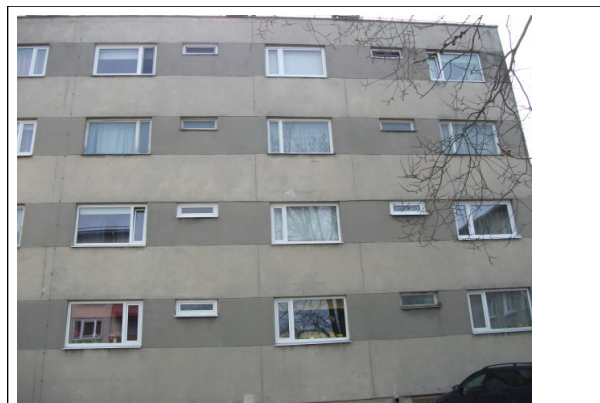
File name	IR_3484.jpg
Ar1 Max. Temperature	10.7 °C
Ar1 Min. Temperature	8.7 °C
Ar1 Average Temperature	9.8 °C

Ar1 välisseina soojuspidavus ebahühtlane

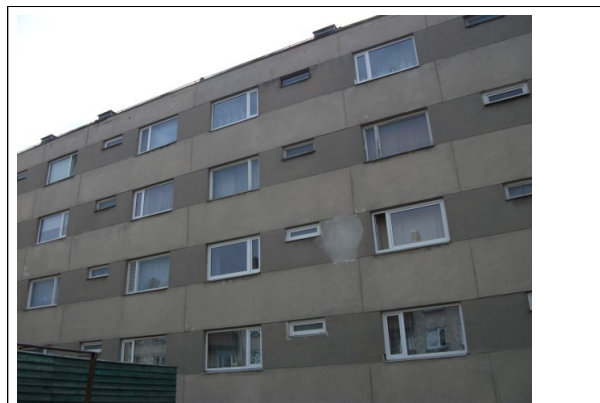
File name	IR_3485.jpg
Sp1 Temperature	10.3 °C
Sp2 Temperature	18.0 °C

Sp2 tuulutuseks avatud aken

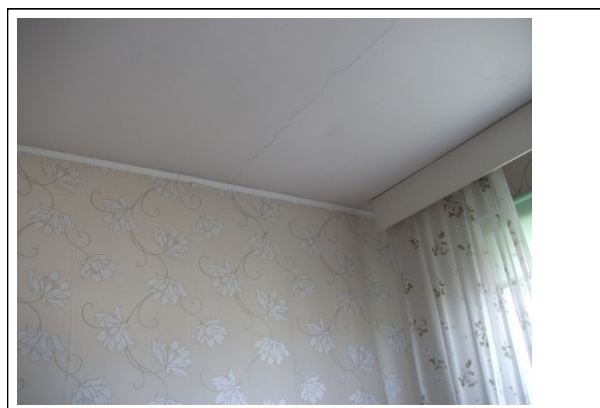
File name	IR_3489.jpg
Sp1 Temperature	21.4 °C
Sp2 Temperature	18.0 °C
Sp3 Temperature	20.2 °C

Tuba 1 välissein

Seinaplokkide liitekoht

Sp2 temperatuuriindeksi väärtus $f_{Rsi}=0,79$

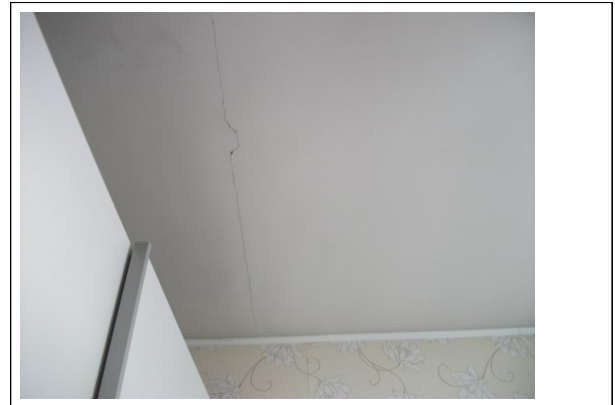
File name	IR_3490.jpg
Ar1 Max. Temperature	21.2 °C
Ar1 Min. Temperature	19.4 °C
Ar1 Average Temperature	20.5 °C
Sp1 Temperature	21.4 °C
Sp2 Temperature	18.7 °C

Tuba 1 lagi

Sp2 temperatuuriindeksi väärtus $f_{Rsi}=0,84$

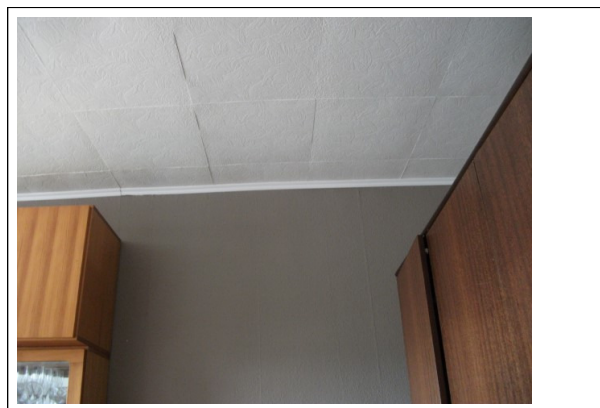
File name	IR_3492.jpg
Sp1 Temperature	20.9 °C
Sp2 Temperature	18.6 °C

Tuba 2 välissein

Sp2 temperatuuriindeksi väärtus $f_{Rsi}=0,85$

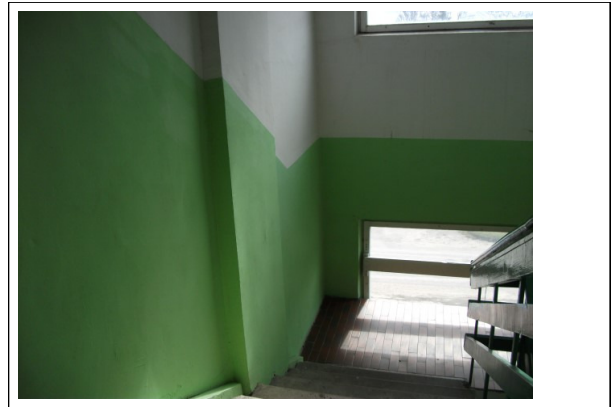
File name	IR_3494.jpg
Sp1 Temperature	22.3 °C
Sp2 Temperature	19.4 °C
Sp3 Temperature	20.9 °C

Trepikoda

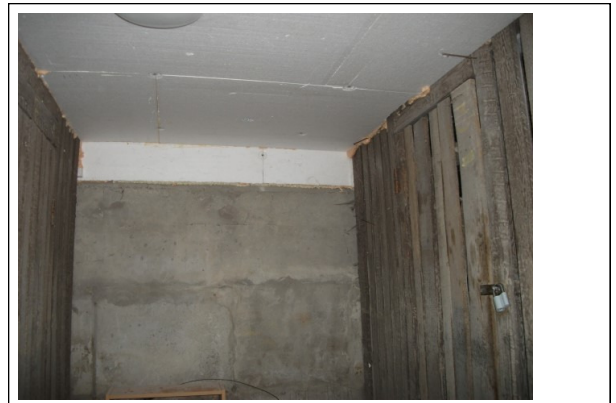
File name	IR_3496.jpg
Sp1 Temperature	10.2 °C
Sp2 Temperature	9.3 °C
Sp3 Temperature	10.1 °C

Sp3 soojustusega lagi

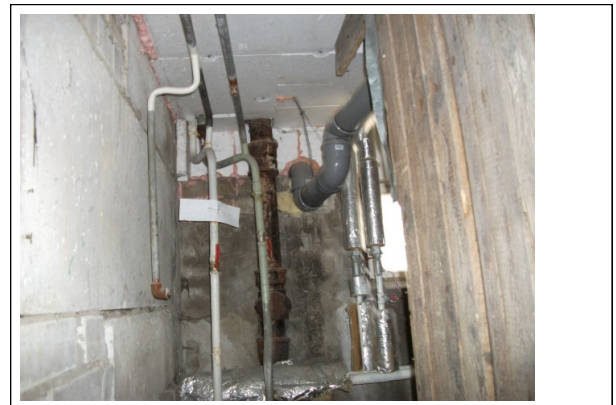
File name	IR_3497.jpg
Sp1 Temperature	13.5 °C
Sp2 Temperature	26.2 °C

Sp2 küttestorustik

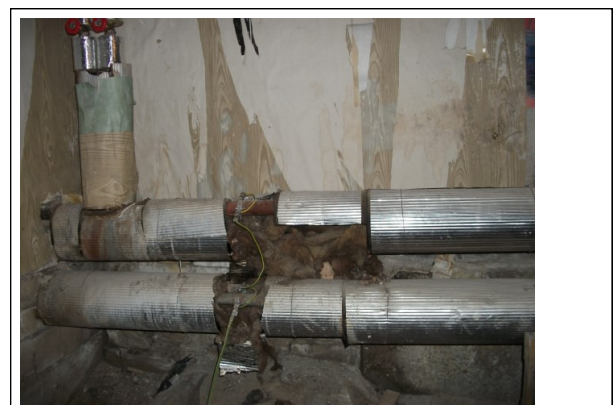
File name	IR_3498.jpg
Sp1 Temperature	12.9 °C
Sp2 Temperature	25.5 °C

Sp1, Sp2 küttestorustikud
