Tellija: KÜ Väike-Maarja alevik, Tamme tn 10, Tamme tn 7 Töö nr. 1806  
Tellija kontaktisik: Tanel Vain  
Aadress: Tamme 7, Väike-Maarja alevik 46202, Lääne-Virumaa  
Tel: 5247683  
E-post: [tanelvain@gmail.com](mailto:tanelvain@gmail.com)

## ENERGIAAUDIT

### 3-KORRUSELINE 18-KORTERIGA PANEELMAJA TAMME 7, VÄIKE-MAARJA ALEVIK, LÄÄNE-VIRUMAA

Auditeerimise aeg: 05.11. 2018  
Aruanne esitatud: 08.11.2018  
Logerite kasutus 05.11.2018

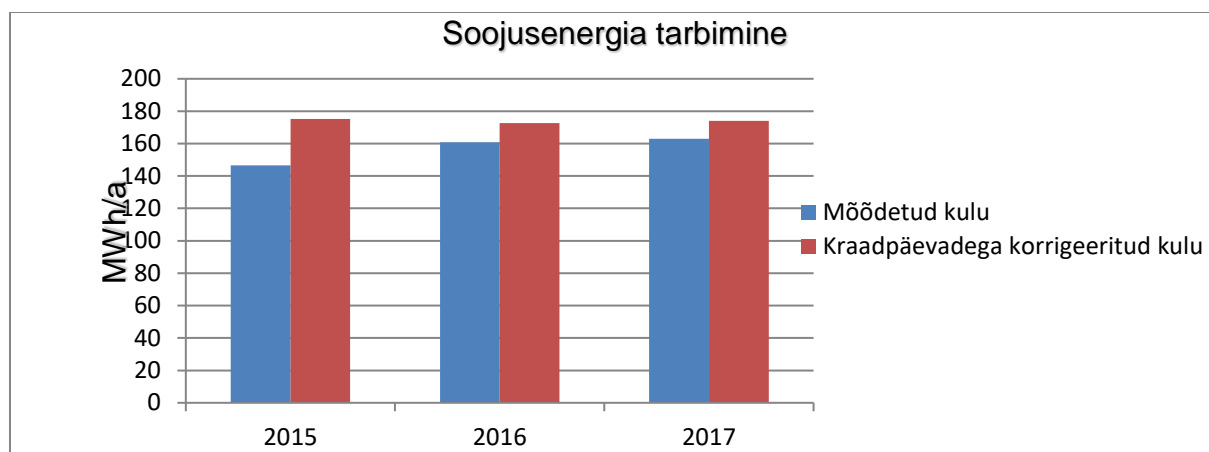
Graafik 2.3. Soojusenergia tarbimine korrigeerituna kraadpäevadega

Soojusenergia tarbimine	2015	2016	2017	Ühik
Möödetud tarbimine (kaugküte)	128,991	141,515	143,514	MWh/a
Arvutatud elektri tarbimine kütteks	17,5	19,2	19,5	MWh/a
Tegelik aasta kraadpäevade arv	3777	4205	4232	°C d
Normaalaasta kraadpäevade arv	4518			°C d
Kraadpäevadega korrigeeritud soojustarbimine (küte)	154,3	152,1	153,2	MWh/a
Soojuse tariif/hind (kaugküte)	73,6	59,9	64,5	€/MWh
Kulutused soojusele (kaugküte)	9490,1	8480,6	9259,7	€/a
Kraadpäevadega korrigeeritud soojustarbimine (elekter)	21,0	20,7	20,8	MWh/a
Kraadpäevadega korrigeeritud soojustarbimine kokku	175,3	172,7	174,0	MWh/a
Eritarbimine köetava pinna kohta	154	152	153	kWh/(m <sup>2</sup> a)
Eritarbimine eluruumide pinna kohta	154	152	153	kWh/(m <sup>2</sup> a)

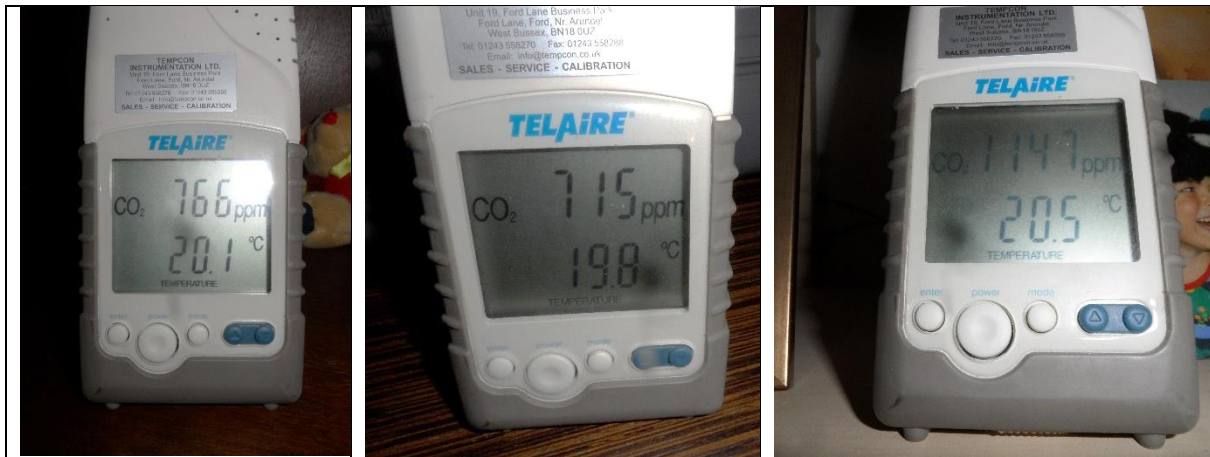
Energiaaudiitor Urmas Paales mõõtis kolmes korteris CO<sub>2</sub> sisaldust. Määruse järgselt peab CO<sub>2</sub> sisaldus ruumide õhus olema alla 1000 ppm. Mõõtmine toimus hommikul. Korteris 5 oli tulemus 766 ppm, Seal oli hommikul tuba õhutatud. Korteris 2 oli 715 ppm. Neil pidi ventilatsioon hästi töötama. Korteris 14 oli 1147 ppm, mis on üle normi. Seal oli ka niiskuse protsent suurem.

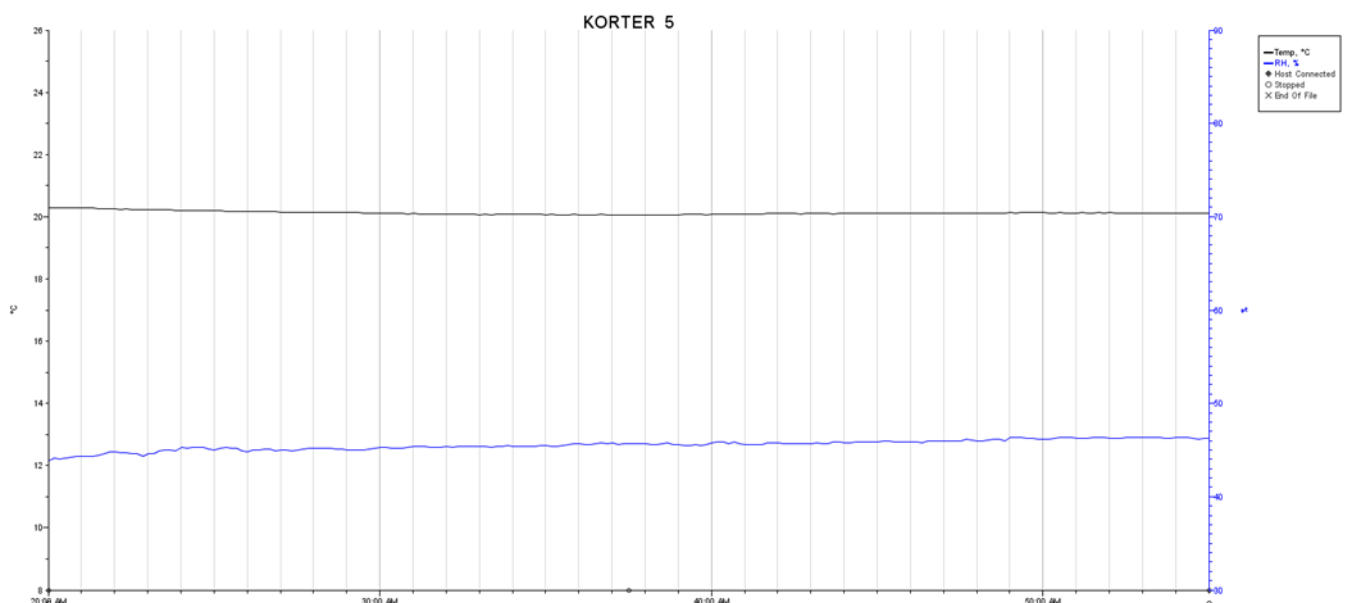
Graafik 4.1. Suhteline õhuniiskus ja temperatuur korteris 5

Temperatuur ja niiskus korteris 5. Temperatuur oli +20 °C ja niiskus oli 46 %.

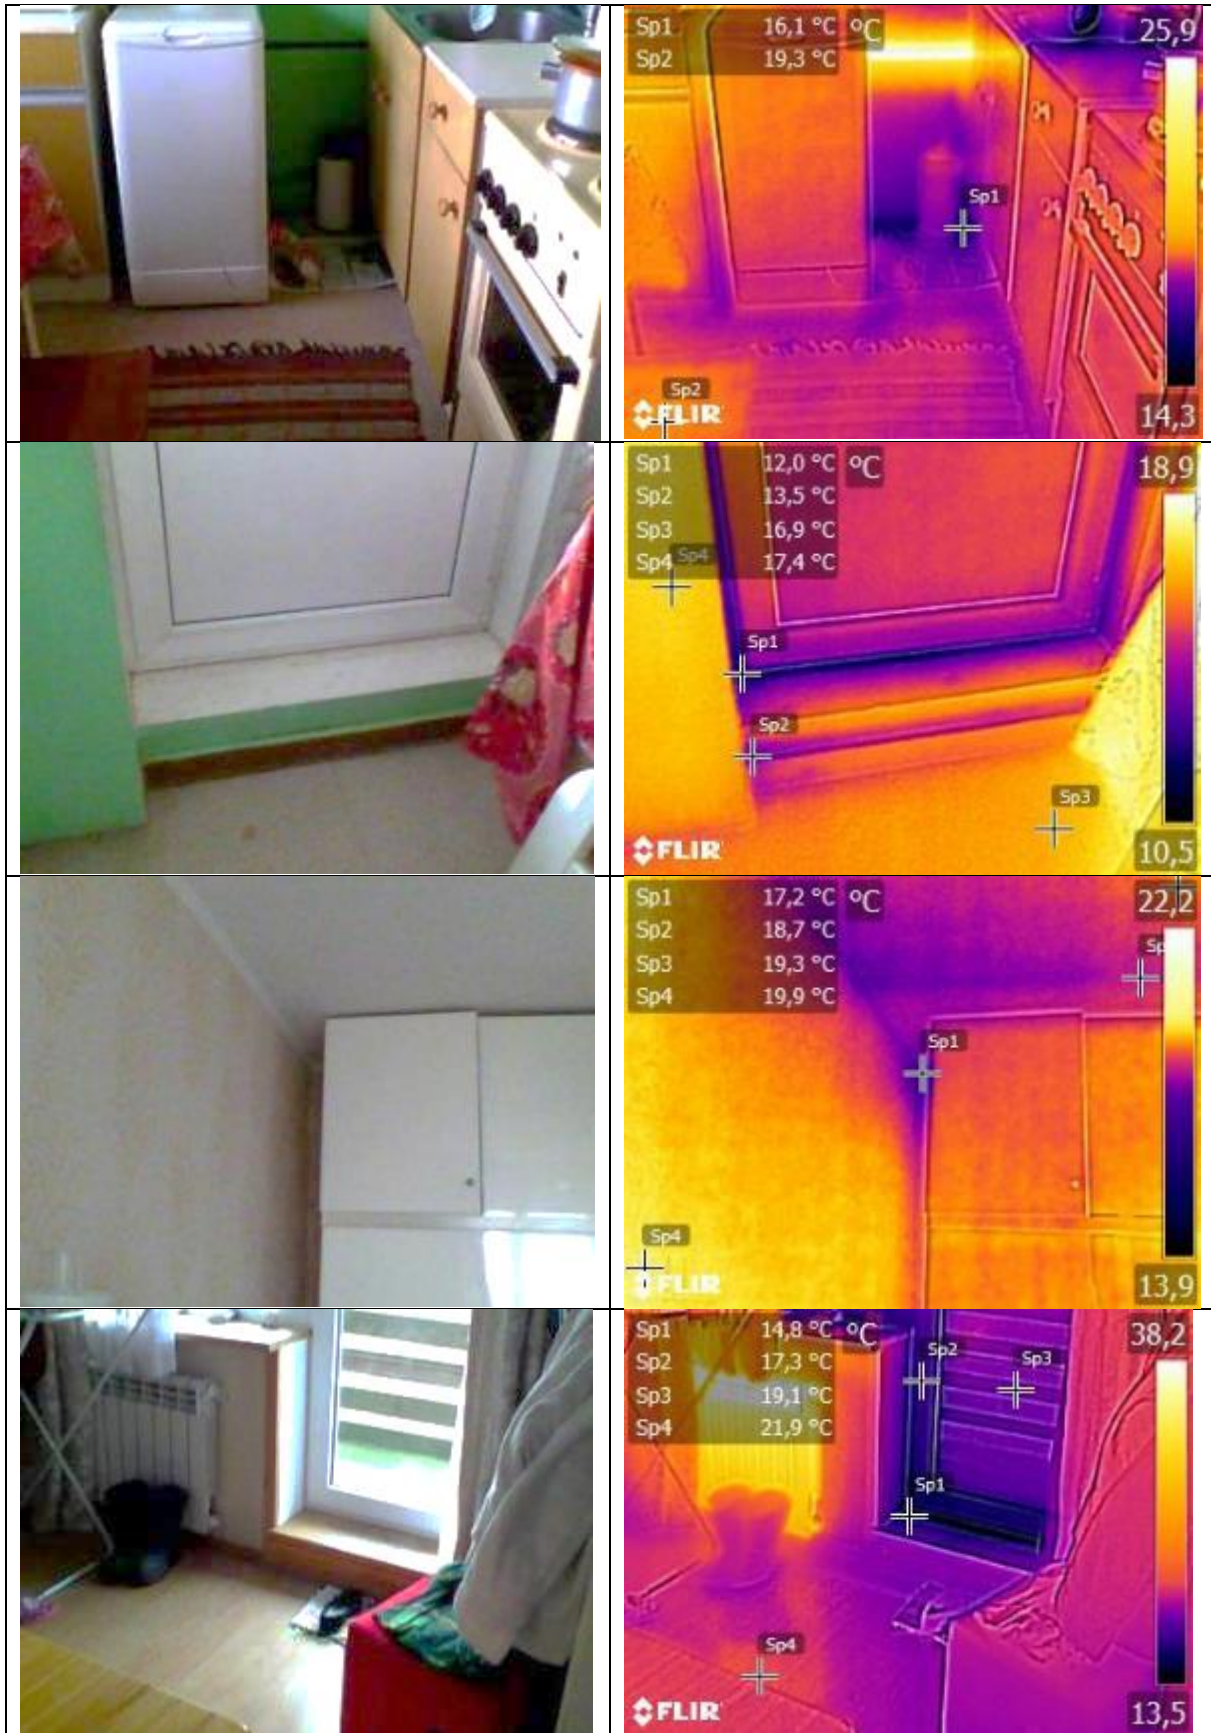
Seinte soojusisolatsioon on halb. Temperatuuride vahe seinal kohati ligi kaks kolm kraadi. Soovitan seina soojustada 200 mm villaga.

Suurim külmasild on rõdude juures. Temperatuuride vahe 5 kraadi.

Soojustuse lisamisel soovitan aknad soojustuse tasapinda tõsta. Praegu on akende servades külmasillad.

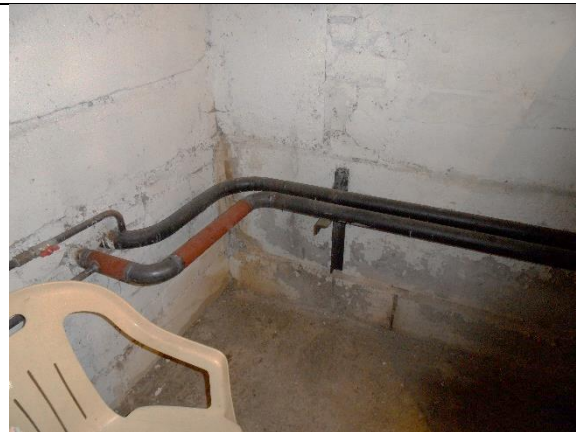
4.Soojustuseta kütetorustik keldris

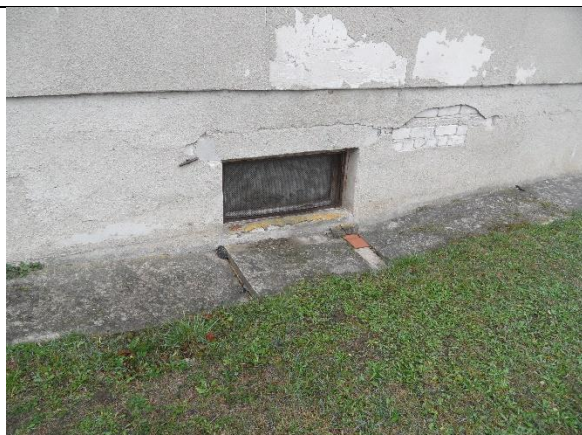
Hoone üldine olukord on keskpärane. Krohv on osaliselt ära pudenenud. Puuduvad visuaalsed märgid põhikonstruktsioonide olukorra halvenemisest. Pandus on maja otsas ja trasside juures ära vajunud.

8. Pandus on äravajunud ja vesi jookseb vundamendi vahele
