## **HOONE ENERGIAAUDITI ARUANNE**

### **3-KORRUSELINE 24- KORTERIGA PANEELELAMU**

EPT 11  
Paikus  
Paikuse vald  
Pärnu maakond

Auditeerimise aeg: 14.-20.02.2010

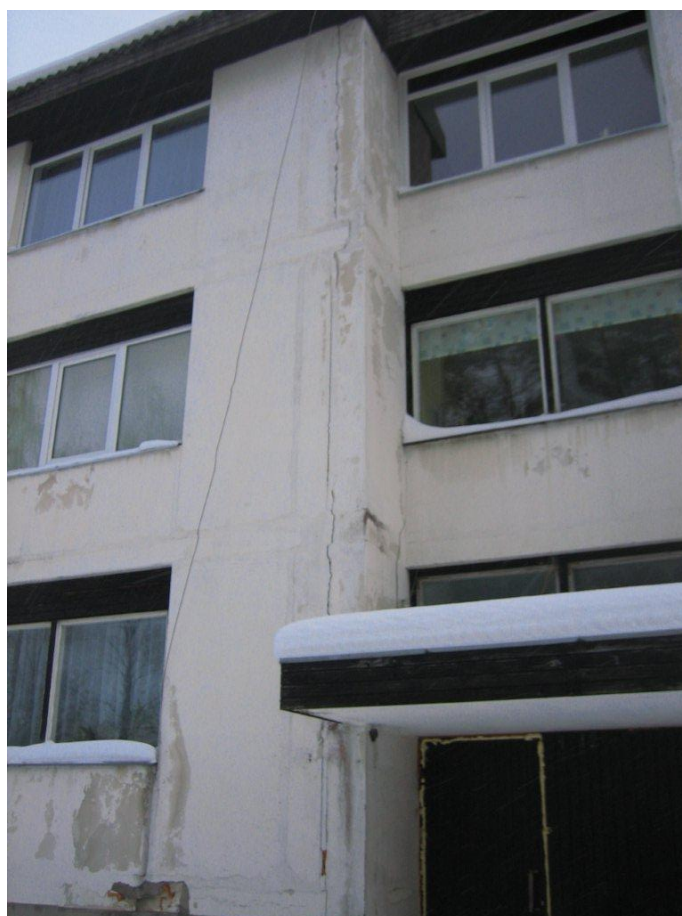
Paneelid ja paneelide vahelised vuugid on kulunud fassaadikatte ja vee kahjustuste tõttu osaliselt lagunened. Lagunenud kohad tuleb parandada ja fassaad tuleb kaitsta katuselt voolava vee eest.
