Termograafiline ülevaatus  
Pala tee 12, Ardu alevik, Kose vald, Harjumaa

| Hoone soojustuse kontroll | | | |
| Info mõõdetava objekti kohta | | Seinapaneelidest ehitatud korterelamu. Hoonel on täiskelder ning lamekatus. | |

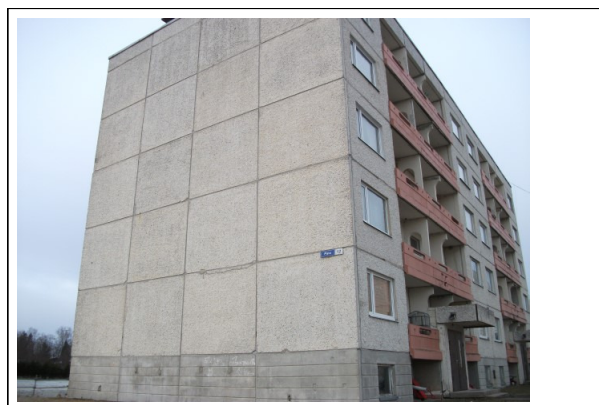
välissein

*Ar1 välisseina pinnatemperatuurid varieeruvad*

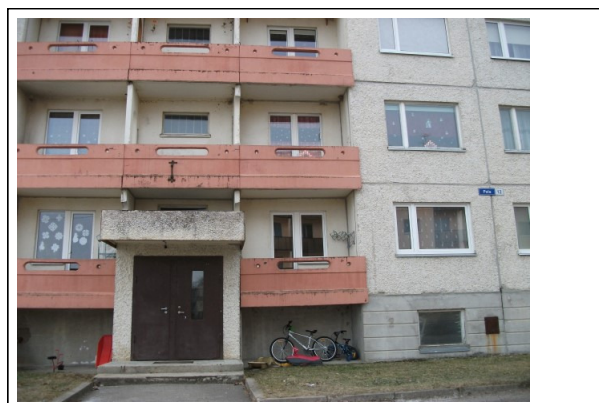
välissein

*Sp1, Sp2 välisseina pinnatemperatuurid varieeruvad*

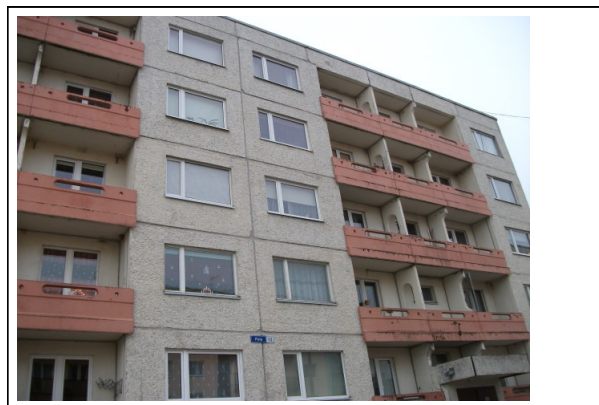
välissein

*Ar1 välisseina pinnatemperatuurid varieeruvad*

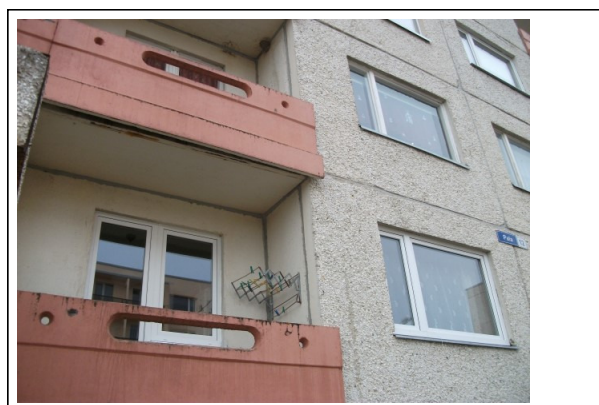
välissein

*Sp2 soojaleke piirdeosade liitekohas*

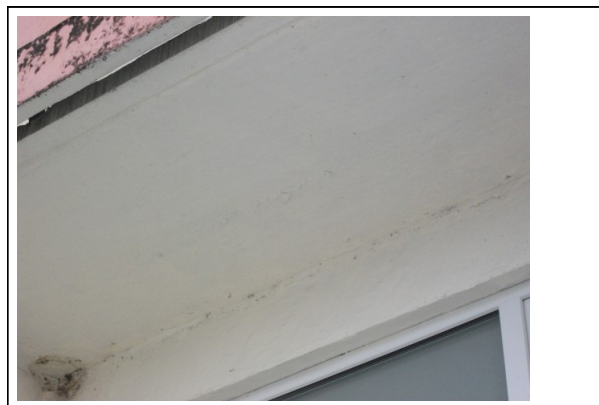
välissein

*Sp2 soojaleke piirdeosade liitekohas*

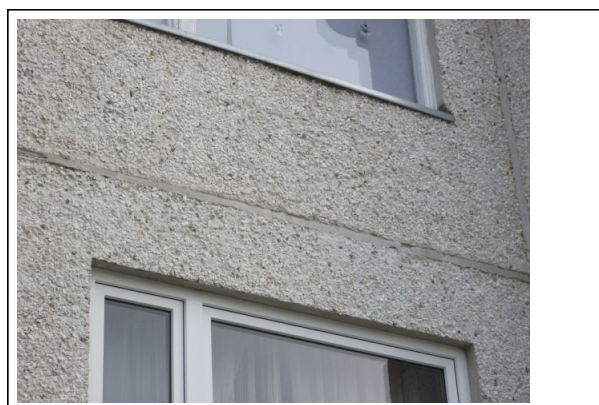
välissein

*Sp2 seinapaneelide liitekohas soojaleke*

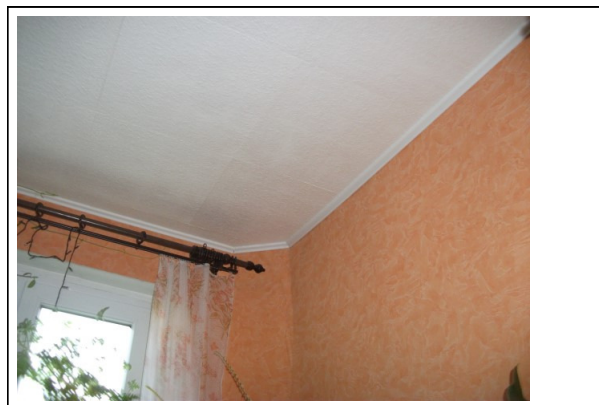
### Tuba 1 välissein

*Sp2 temperatuuriindeksi väärtus  $f_{Rsi}=0,70$ , hallituse tekkeoht*

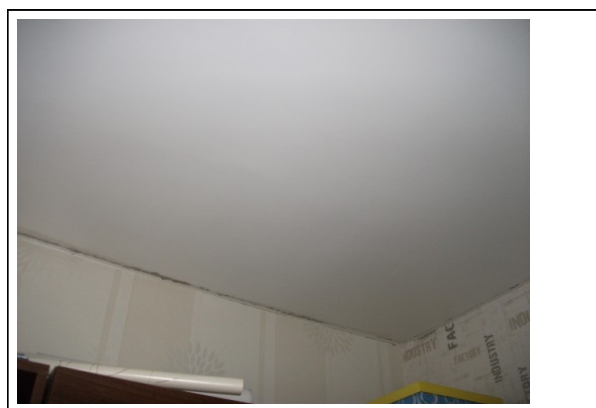
välissein

*Sp2 temperatuuriindeksi väärtus  $f_{Rsi}=0,83$*

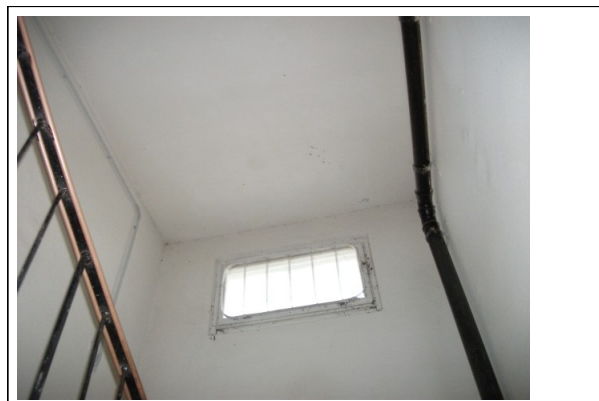
välissein

*Sp2 temperatuuriindeksi väärtus  $f_{Rsi}=0,60$ , hallituse tekkeoht*

*Sp3 välisõhu sissepuhe aken-sein liitekohas*

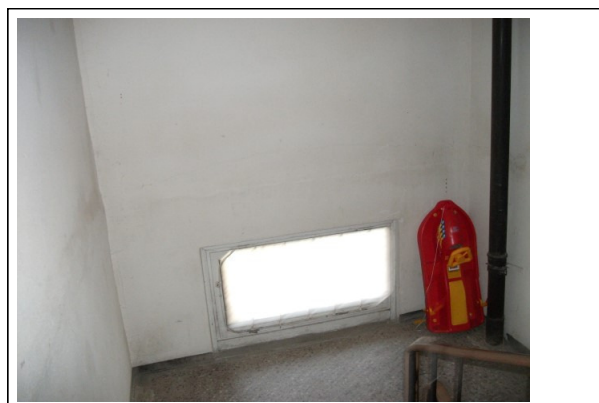
välissein

*Li1 välisõhu sissepuhe aknakonstruktsioonide vahelt*

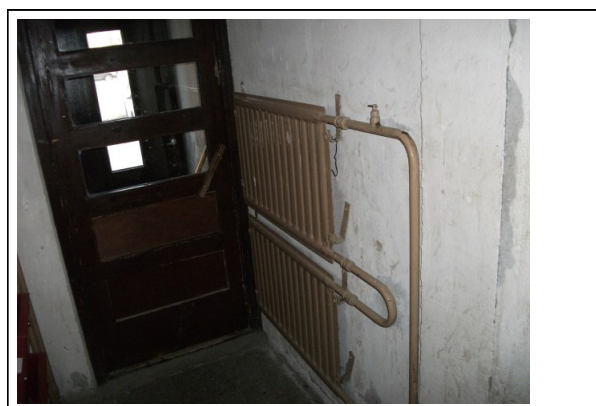
välisuks

*Sp2 Sp3 välisõhu sissepuhe*

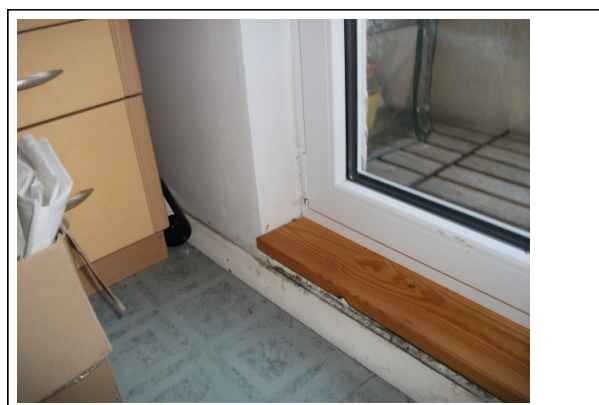
### Köök välissein

*Li1 välisõhu sissepuhe konstruktsioonide vahelt*

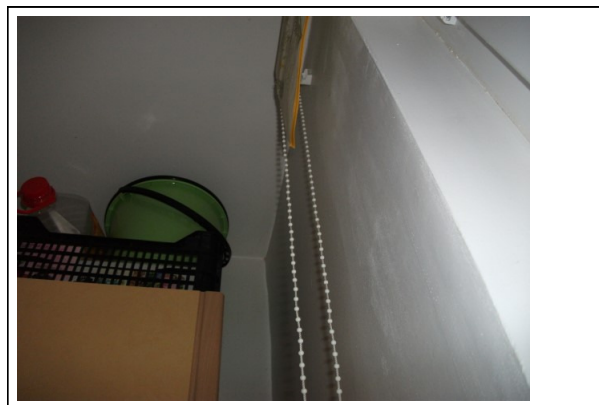
## Köök välissein

*Sp2 temperatuuriindeksi väärtus  $f_{Rsi}=0,61$ ,  
kondensaadi tekkeoht*

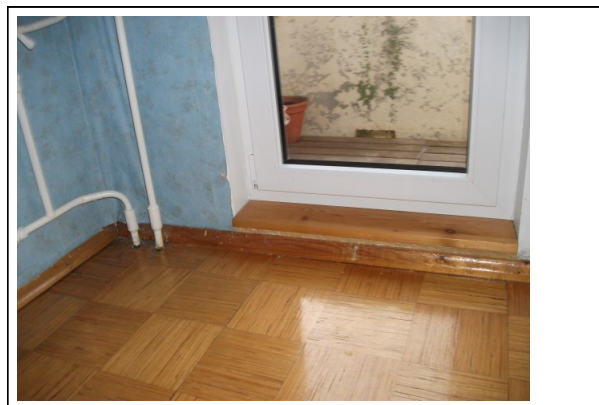
Tuba 3 välissein

*Li1 välisõhu sissepuhe*

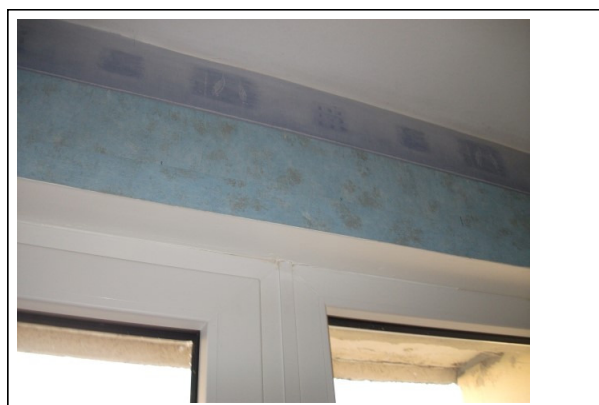
Tuba 3 välissein

*Sp2 välisõhu sissepuhe aken-sein liitekohas*

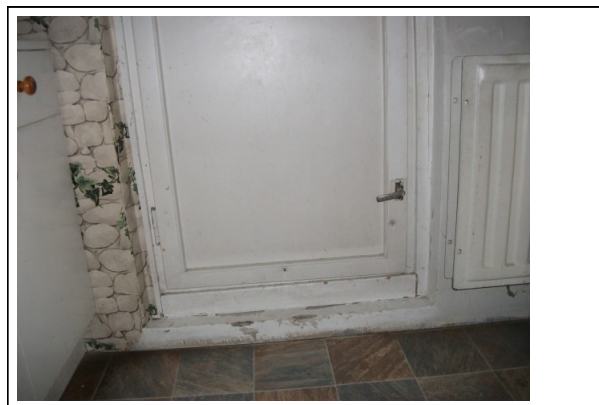
## Köök välissein

*Li1 välisõhu sissepuhe konstruktsioonide vahelt*

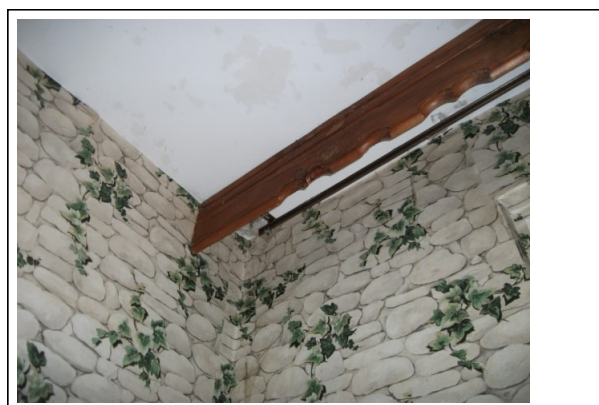
## välissein

*Sp2 temperatuuriindeksi väärtus  $f_{Rsi}=0,75$*

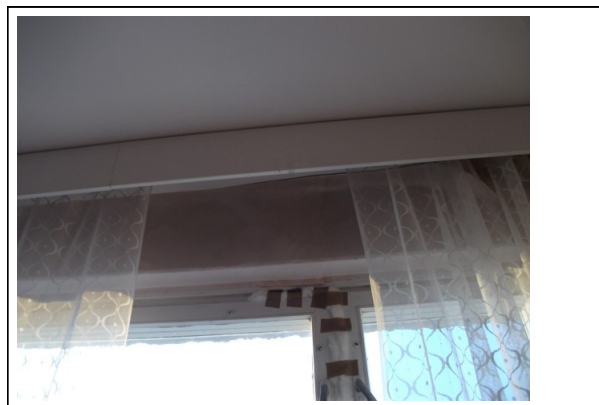
Tuba 2 välissein

*Li1 välisõhu sissepuhe akna vahelt*

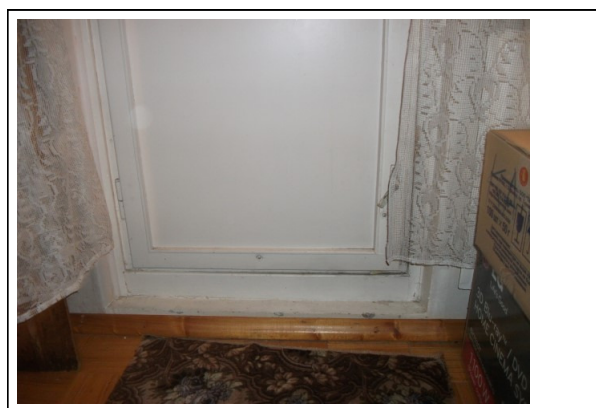
välissein

*Li1 välisõhu sissepuhe ukse vahelt*

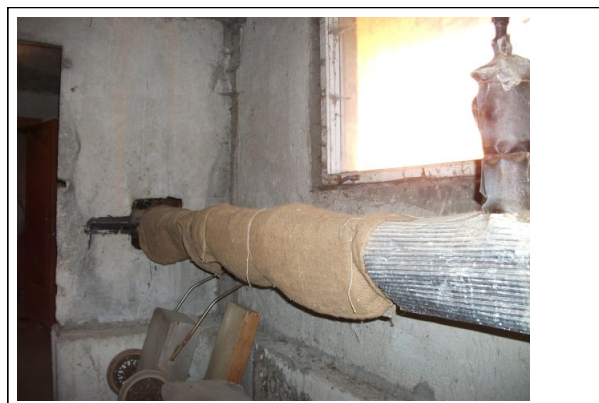
## Küttemagistraal

*Olemasoleva isolatsiooniga kütetorustik*

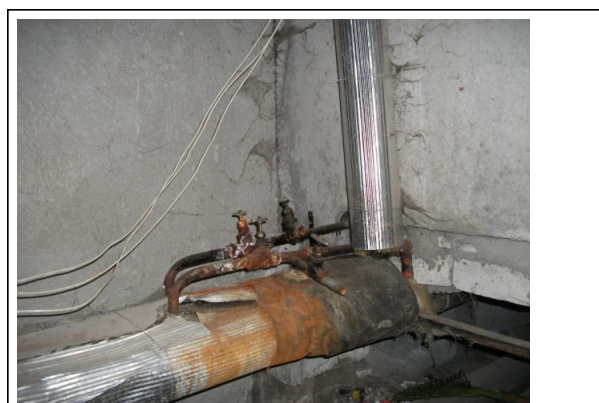
*Sp2 isolatsioonita kütetorud*

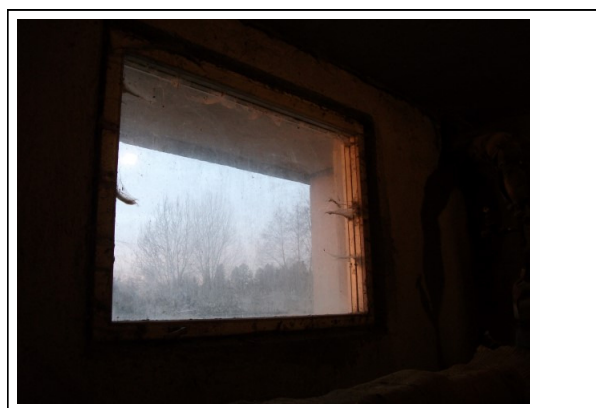
välissein

*Li1 välisõhu sissepuhe akna vahelt*
